### **Protokoll**

**BV:** Raamstieg 17

**Gewerk:** Fenstertausch

**Datum:** 28.10.2022

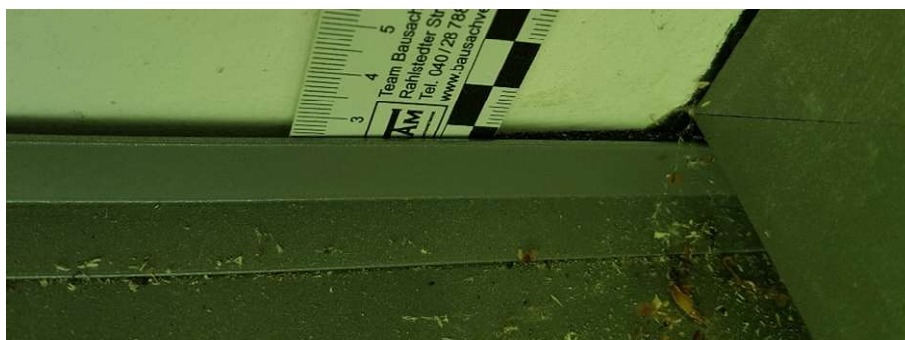
1. Die Fenster sind noch nicht gereinigt. Damit ist eine Beurteilung der Verglasung nicht möglich.
2. Die Fensterabdeckung außen im Raum 2 der Einliegerwohnung hat eine Beule. Diese muss beseitigt werden.
3. Im Arbeitszimmer muss die Tür nachgestellt werden. Eine kleine Macke im Rahmen muss nachgearbeitet werden.
4. Die Dichtung im Schlafzimmer ist lokal verformt worden und muss ausgetauscht werden.
5. Die Fliegengittertüren im Erdgeschoss sind im unteren Bereich nicht passend schließend.
6. Die seitliche Fuge zwischen Fensterbank und Mauerwerk ist bei einigen Anschlüssen noch offen und muss verschlossen werden. Dies betrifft den Raum 1 der Einliegerwohnung, den Essbereich und die Garderobe.
