### Protokoll

BV: Raamstieg 17

Gewerk: Fenstertausch

Datum: 28.10.2022

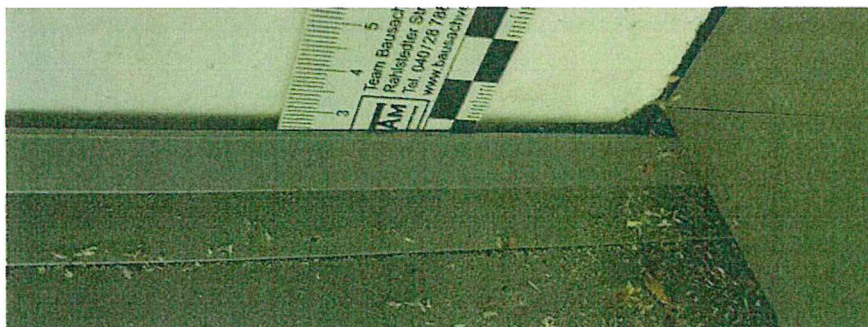
1. Die Fenster sind noch nicht gereinigt. Damit ist eine Beurteilung der Verglasung nicht möglich.
2. Die Fensterabdeckung außen im Raum 2 der Einliegerwohnung hat eine Beule. Diese muss beseitigt werden. erledigt am 28.10.22
3. Im Arbeitszimmer muss die Tür nachgestellt werden. Eine kleine Macke im Rahmen muss nachgearbeitet werden. erledigt am 28.10.22
4. Die Dichtung im Schlafzimmer ist lokal verformt worden und muss ausgetauscht werden. bestellt
5. Die Fliegengittertüren im Erdgeschoss sind im unteren Bereich nicht passend schließend. - Service Wanne
6. Die seitliche Fuge zwischen Fensterbank und Mauerwerk ist bei einigen Anschlüssen noch offen und muss verschlossen werden. Dies betrifft den Raum 1 der Einliegerwohnung, den Essbereich und die Garderobe.

erledigt am 28.10.22
