## **Gutachten Nr.: 22-010**

| In Sachen : | Holzuntersuchung |
| Objekt : | 0065 ehem. Adolf-Reichwein-Schule<br>Maßnahme: Sanierung Adolf-Reichwein<br>Schule (IB00001718) |
| Datum : | 25.01.2022 |

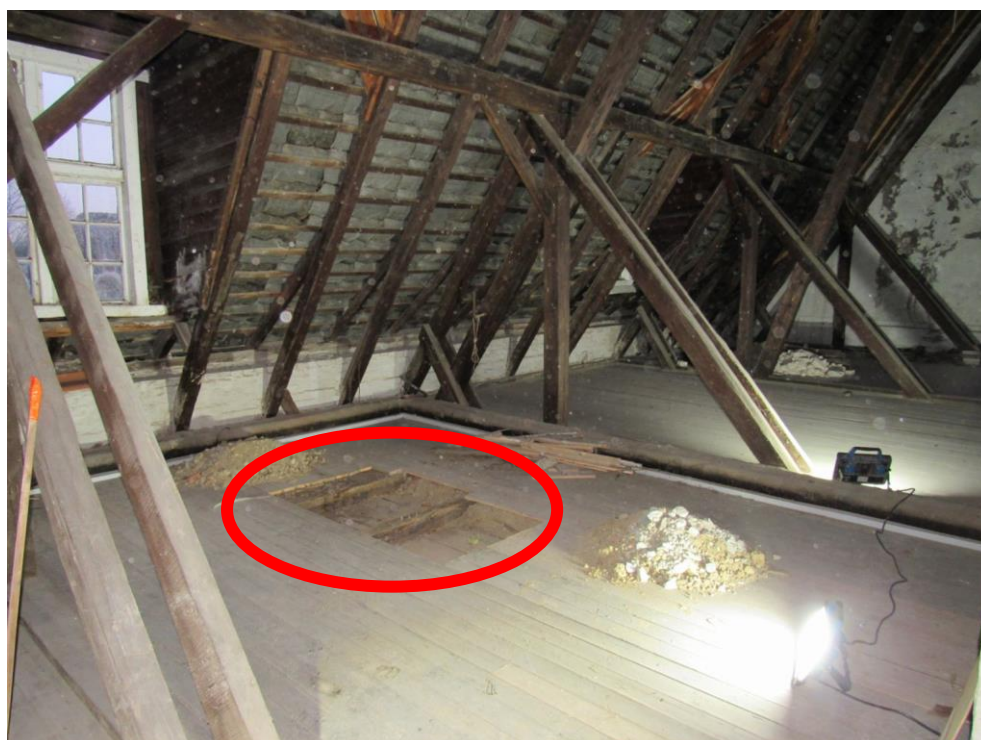
### **Bereich DG-04:**

**Probe 1** Balkenlage Ost, vor Gaube F-02 Zerstörung durch Braunftäule - Erreger, hier Weißer Porenschwamm (*Oligoporus* spp.), zudem Schimmelpilze.

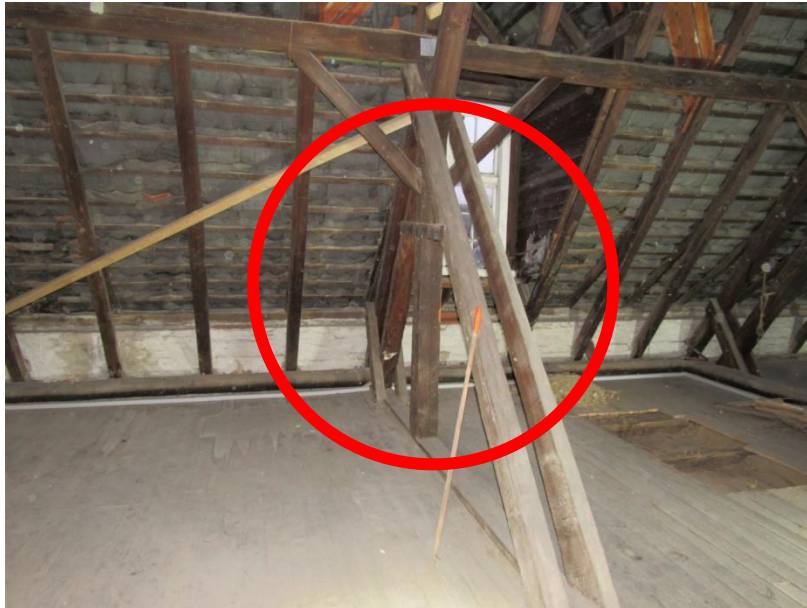
**Bereich DG 04:**

**Probe 2** Strebenbock 1 Nord-Ost vor Gaube F-02 Zerstörung durch Braunfäule -Erreger (Weichporenschwamm), Moderfäule Pilze, dadurch bedingt als Sekundärbefall Insektenschäden durch den Rüsselkäfer, aber auch Schimmelpilze.

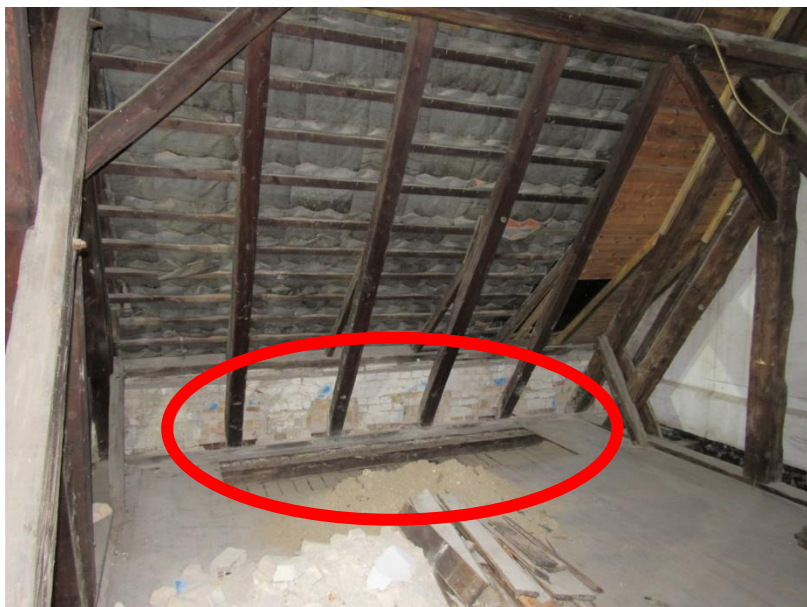
**Bereich DG-04:**

**Probe 3** Sparrenfüße Süd -Ost, Braunfäule – Erreger Brauner Kellerschwamm / Braunsporrindenpilz, zudem Schimmelpilze.

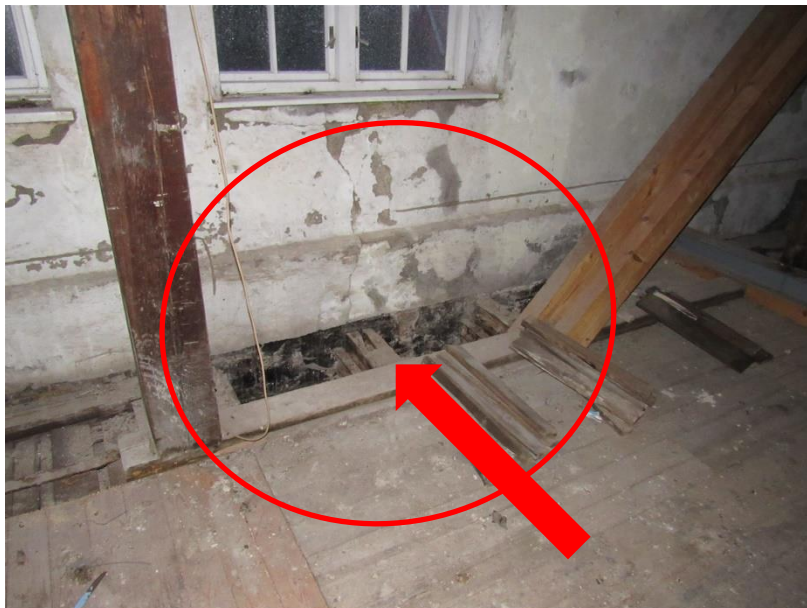
**Bereich DG-04:**

**Probe 4** Balkenkopf Giebel Süd, unter Fenster F13,  
Braunfäule -Erreger

Echter Hausschwamm (*Serpula lacrymans*),  
und Schimmelpilze.

In diesem Bereich an der Gebäudeecke Süd - West im Dachstuhlbereich sind Schäden der Holzkonstruktion in früherer Vergangenheit repariert worden.

(Vermutlich gab es in der Vergangenheit hier eine Sanierung von Schäden durch den Echten Hausschwamm. Hier gibt es zur Verstärkung und Ergänzung der Konstruktion Einbauten von Stahlteilen und Neuhölzern.)

Der Bereich der Süd-West Gebäudeecke mit Holzzerstörung durch den Echten Hausschwamm ist dringend ausreichend zu untersuchen. Hier liegt vermutlich ein Altschaden vor, der unter Umständen nicht ausreichend saniert wurde. Der Schadens -Umfang ist festzustellen.

Bei Befall durch den Echten Hausschwamm (*Serpula lacrymans*) wird hier die sogenannte Regelsanierung gefordert.

- grundsätzlich die Beseitigung der Ursache erhöhter Feuchte und Trocknung der Schadensbereiche.
- Entfernen von befallenem Material, Myzel und Fruchtkörpern, insbesondere auch Schüttungen, Blindböden und Einschübe.
- Der Putz der Wände wird abgeschlagen, loser Putz entfernt und die Wandflächen zur Sichtkontrolle abgeflammt.
- Ausbau befallener Holzbauteile.
- Befallenes Holz ist 1m über den sichtbaren Befall hinaus (in Faserrichtung) gesund zuschneiden.(Sicherheitsbereich)
- Mauerwerk ist im Bereich von 1,5m kugelförmig betrachtet auf Myzeldurchwachungen zu untersuchen und im Anschluss mit einem Schwammsperrmittel zu behandeln.

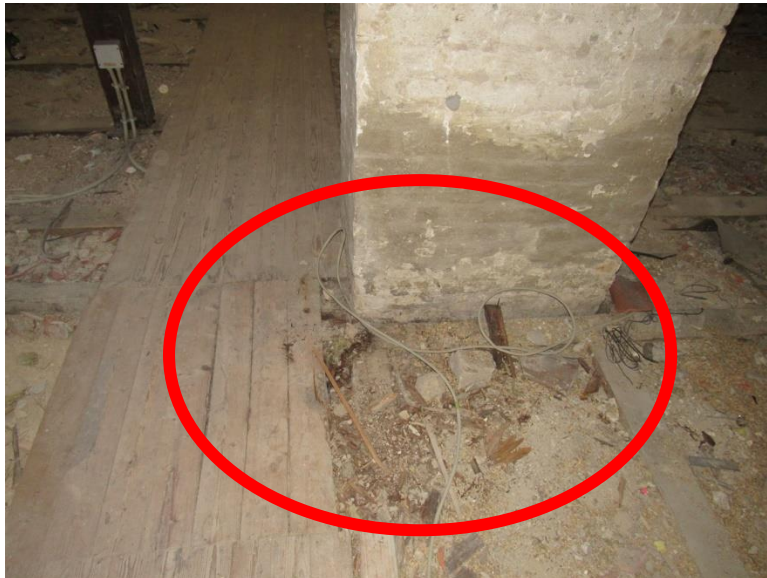
**Bereich DG-05:**

Im Dachraum DG-05 des Altbaubereiches konnten Fäulnisschäden an den Hölzern des Schornsteinwechsels festgestellt werden.

**Probe 5** Balkenlage Wechsel am Schornstein, Braun- und Weißfäule Erreger, (Sternsetenpilz und Moderfäulepilze, zudem Insektenschaden durch Rüsselkäfer und Schimmelpilze.

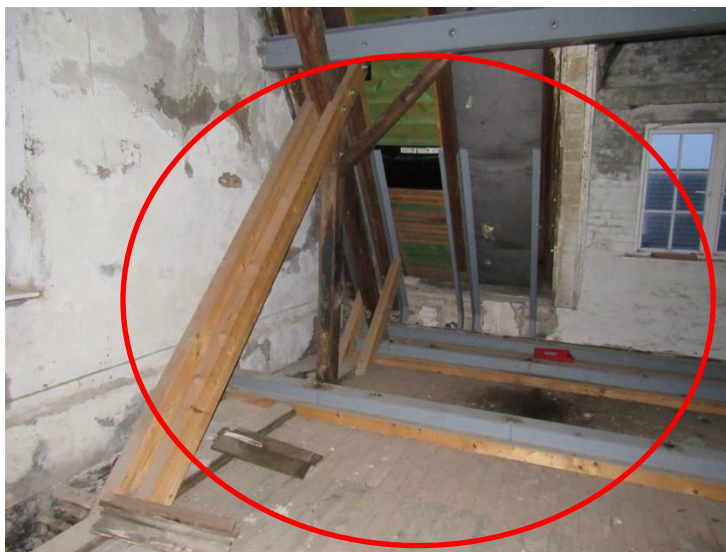
An der Gebäudeecke Nord West im Dachstuhlbereich ist Schaden der Holzkonstruktion in früherer Vergangenheit repariert worden. Hier gibt es zur Verstärkung und Ergänzung der Konstruktion Einbauten von Stahlteilen und Neuhölzern.

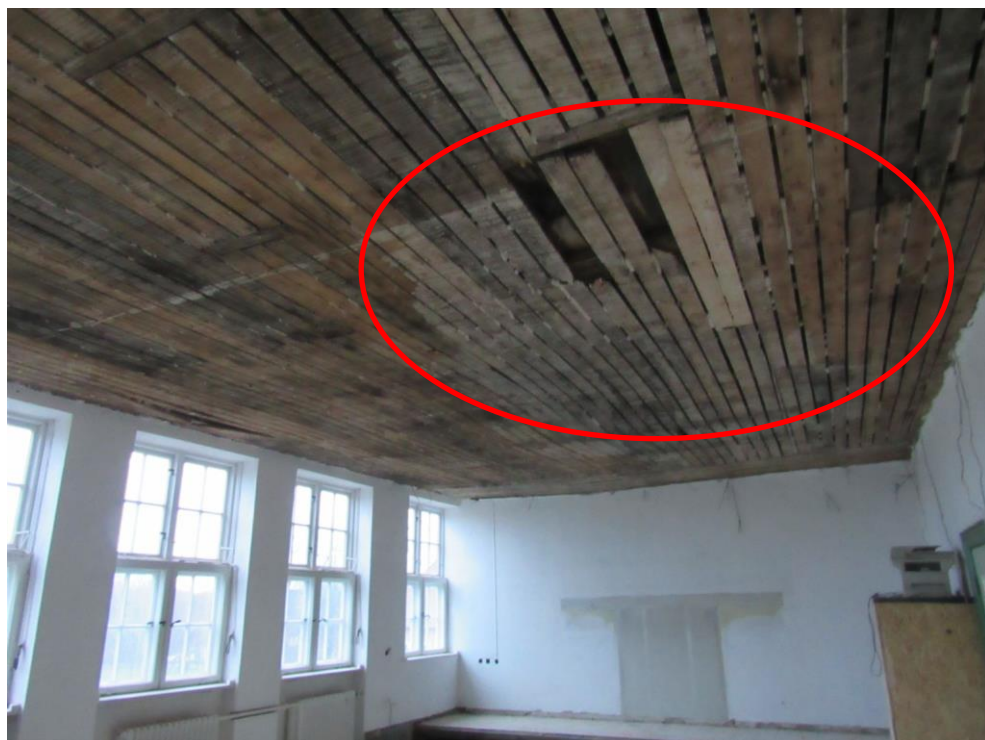
Insektenbefall bei zahlreichen Hölzern der Dachkonstruktion (hier abgebeilte Stelle als Beispiel)

Es finden sich an einigen Hölzern, auch bedingt durch das Alter des Gebäudes, Ausfluglöcher und ein Befall durch holzschädigende Insekten. Diese treten meistens als Sekundärbefall bei pilzgeschädigtem Holz auf. Hier gilt es im Wesentlichen darum, die Feuchtequellen und den Feuchte – Eintrag in die Konstruktion abzustellen. Als weitere Reduzierung gilt es die Dachkonstruktion gut zu durchlüften, um den Pilzbefall einzudämmen (Holzfeuchte sinkt).

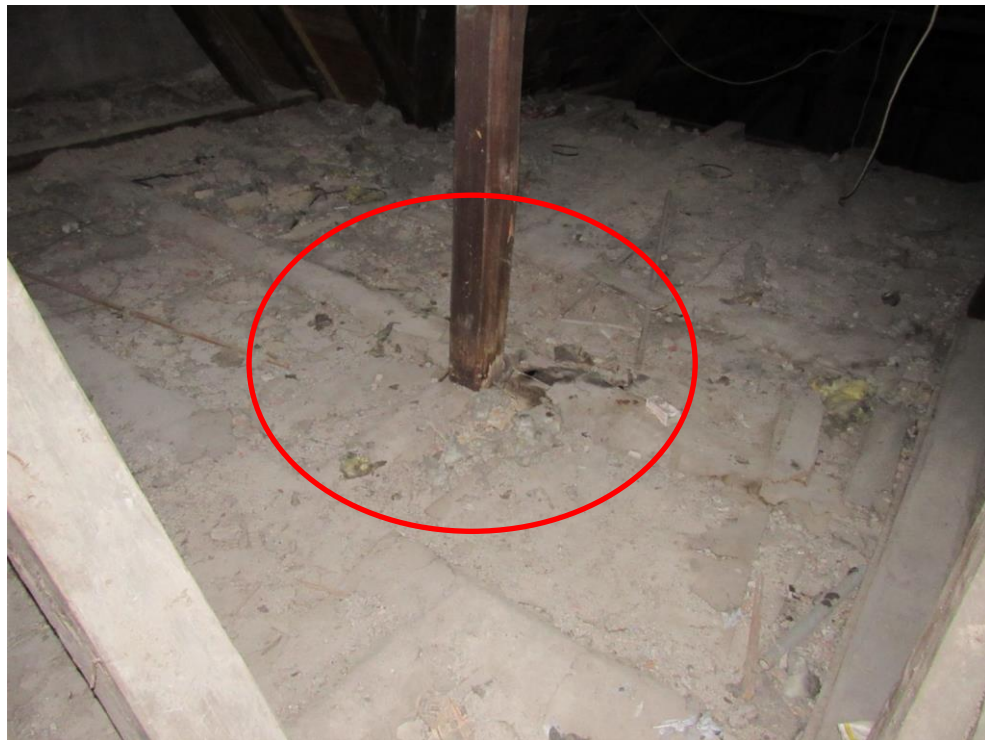
Decke über Raum DG-02 mit starkem Durchhang der Balkenlage, besonders unter einer Stütze.

Im Deckenbereich über DG-02, DG-02a, DG-03, DG-01, DG 05a und Balkenlage DG-05 wird besonders empfohlen, die Balkenaufleger im Außenmauerwerk und im Bereich von starken Durchbiegungen die Balken dreiseitig freizulegen, um Schädigungen der Substanz zu erfassen und deren Umfang festzustellen.

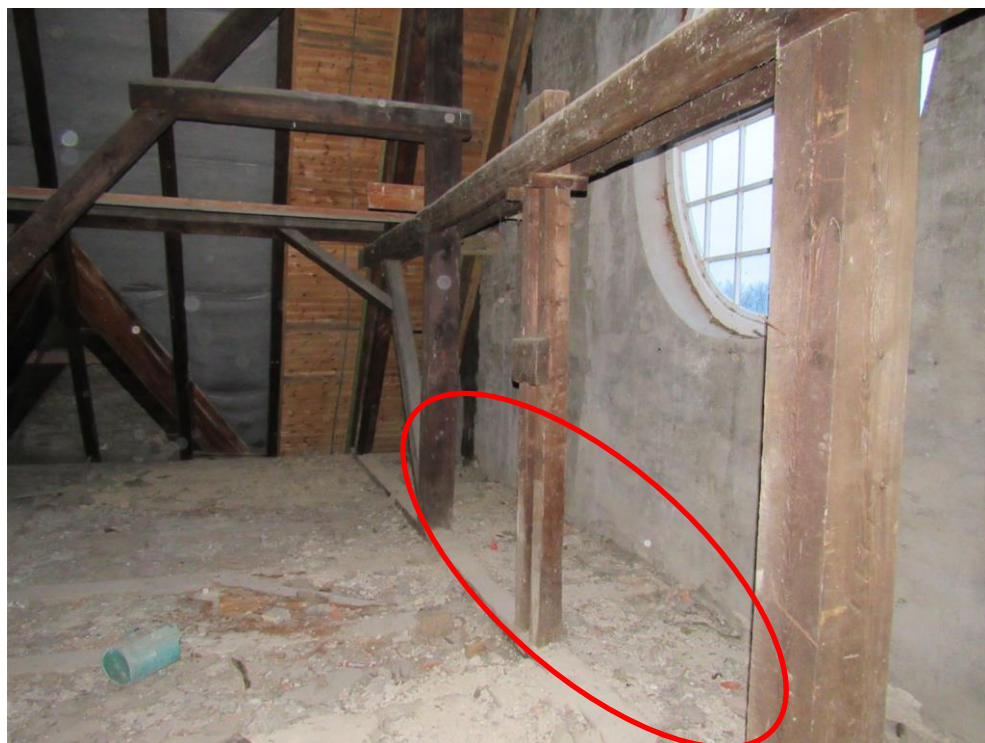
Stütze auf Balkenlage oberhalb der Decke (siehe vorheriges Bild)

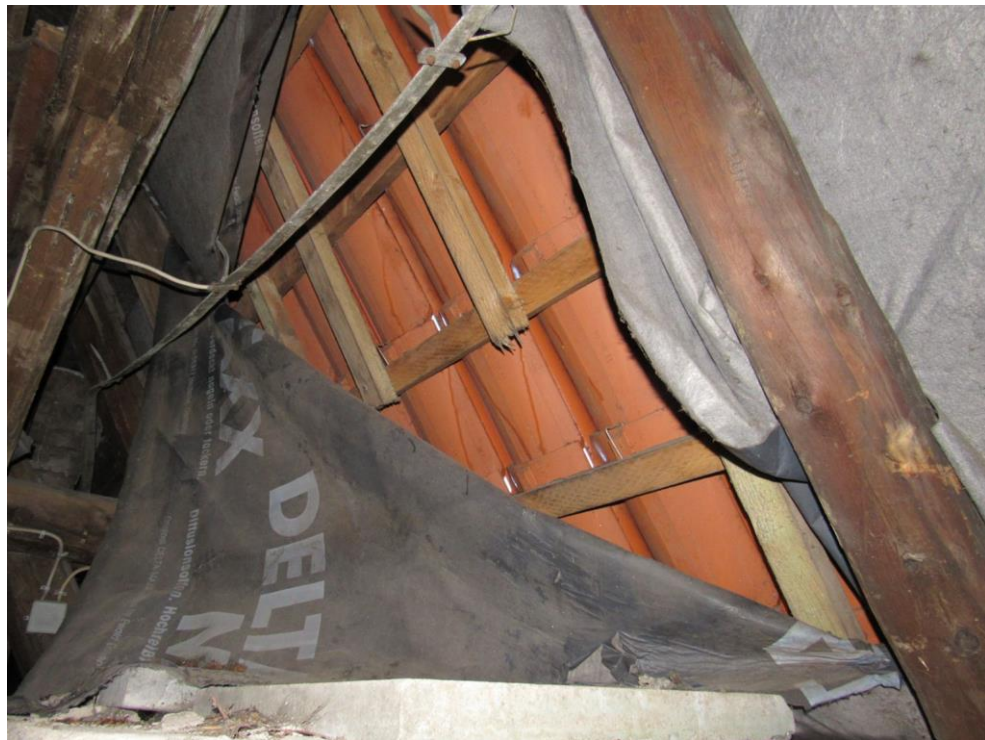
Balkenköpfe im Mauerauflagerbereich Nord Giebel zeigten bei Bohrwiderstandsuntersuchungen Schädigungen durch Fäulnispilze. Hier empfiehlt sich eine Kontrolle durch Freilegung.

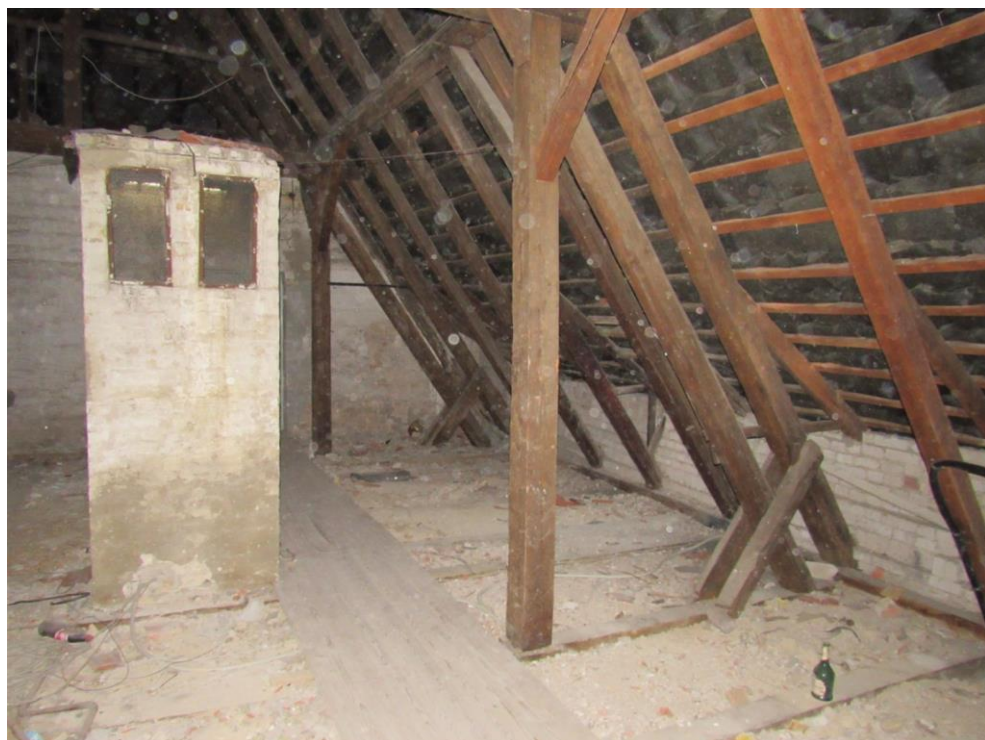
Beispielhafte Leckage Bereiche der Dacheindeckung, besonders im Altbereich mit vermörtelten Dachziegeln.

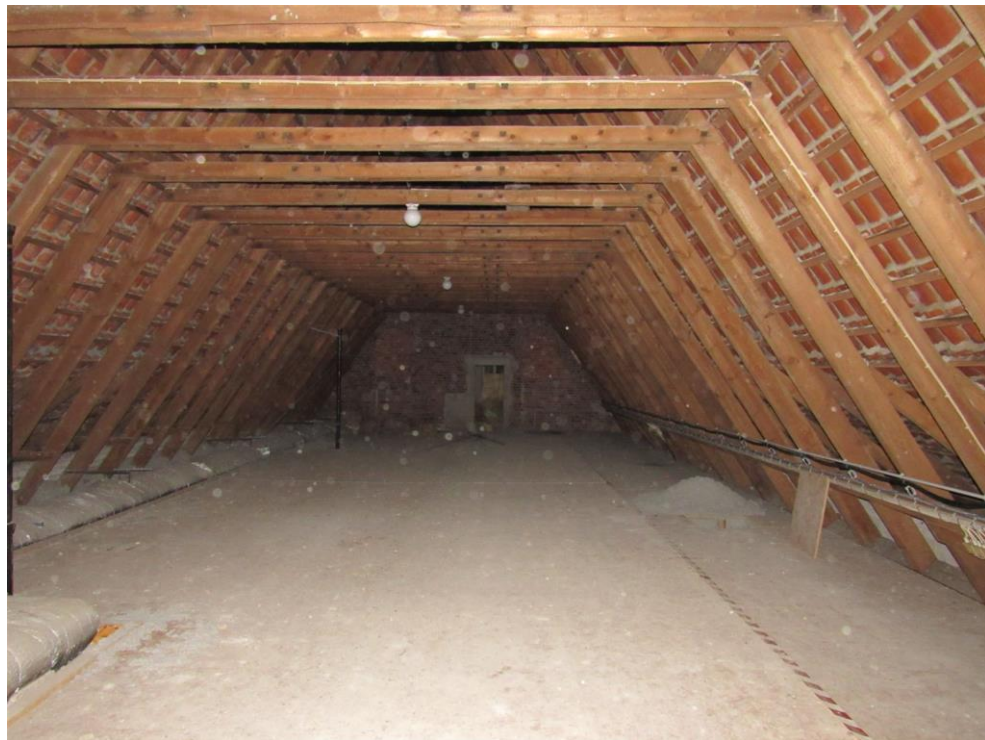
Dachbereich Dachraum DG-05, Altbau, Empfehlung: Balkenauflager Außenwände freilegen und prüfen.

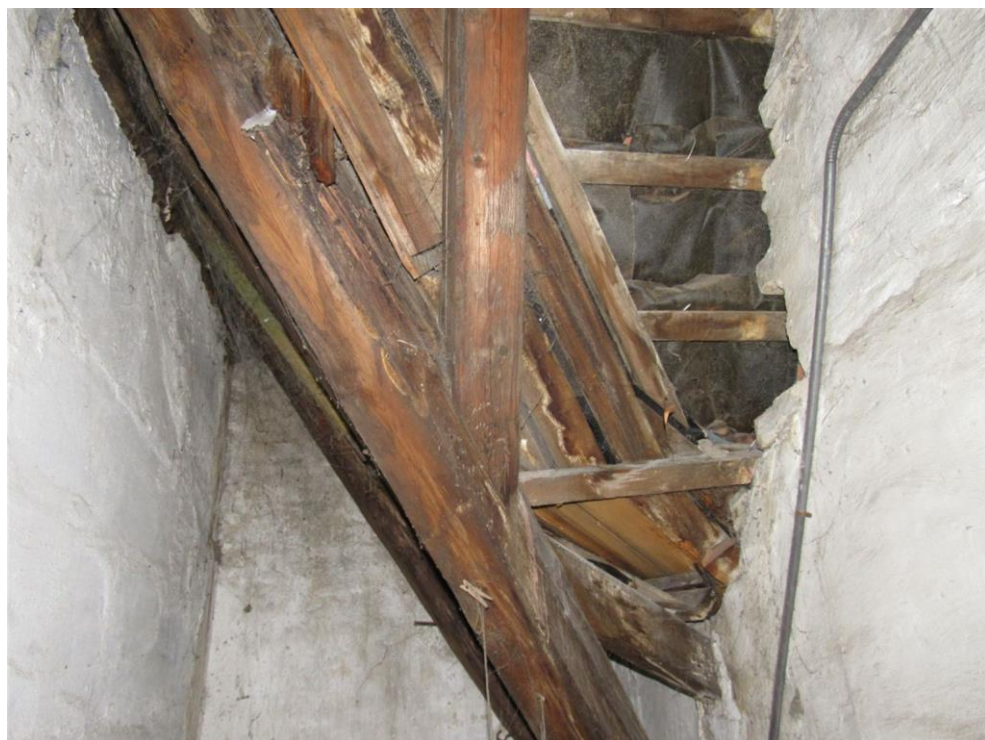
Dachraum Trakt B, keine feststellbaren Schäden an der Holzkonstruktion.
