**Objekt:** Wohngebäude  
Samwerstr.33 24118 Kiel

**Vorhaben:** Dachsanierung

## Dokumentation

### 1. Bestandsaufnahme

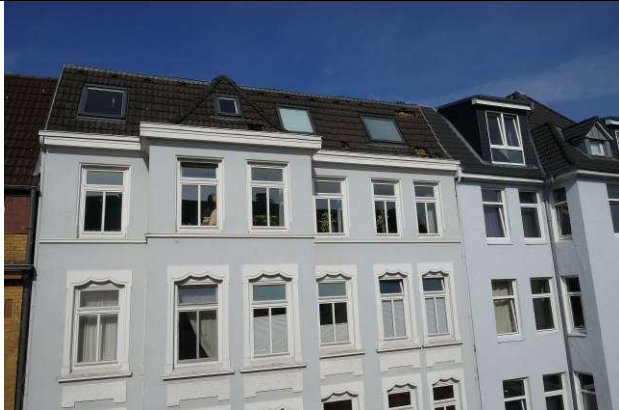
| <p>Südost (SO)-Ansicht</p> | <p><b>Gebäude:</b><br/>4-geschossiges Wohnhaus, erbaut ca. 1904, Fassade Südost mit flachem Risalit mit Walmdach</p> <p><b>Dach:</b><br/>sog. „Kieler Dach“, flach geneigtes Dach mit Holzschalung und Abdichtung aus Bitumen-Dachbahnen, Steildachflächen an der Südost- und Nordwest-Seite, mit Ziegeleindeckung</p> |

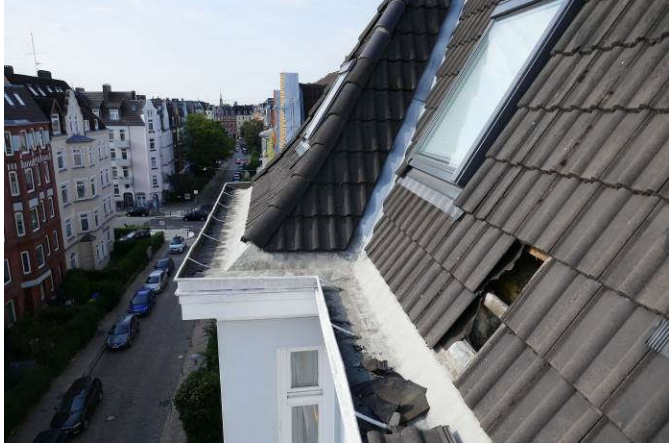
| <p>Dach Südost</p> | <p><b>Dach:</b><br/>aufgesetzte Kastenrinne, Eindeckung mit „Frankfurter Pfanne“, Pappdocken, keine Konterlattung vorhanden</p> <p>Bauteilöffnung 1</p> |

- Defekte, aufgesetzte Dachrinnen führen oftmals zu Schäden an dem darunterliegenden Mauerwerk. Mit vorgehängte Dachrinnen kann das Regenwasser sicherer vom Gebäude weggeführt werden. Schäden in vorgehängten Dachrinnen sind i.d.R. schnell sichtbar.

- Ausbau Dachziegel, Pappdocken, Dachlatten und Mineralwolle-Dämmung
- Einbau Wärmedämmung der dann zugänglichen Heizungsrohre
- Einbau einer Dampfbremse oberhalb der Dachsparren
- Einbau Aufsparrendämmung, Dämmstoffdicke: 160 mm, Wärmeleitfähigkeit: 0,023 W/(m<sup>2</sup>K)
- Einbau Konterlattung, Traglattung und Dachziegel
- Die aufgesetzte Kastenrinne sollte durch eine vorgehängte Rinne ersetzt werden.

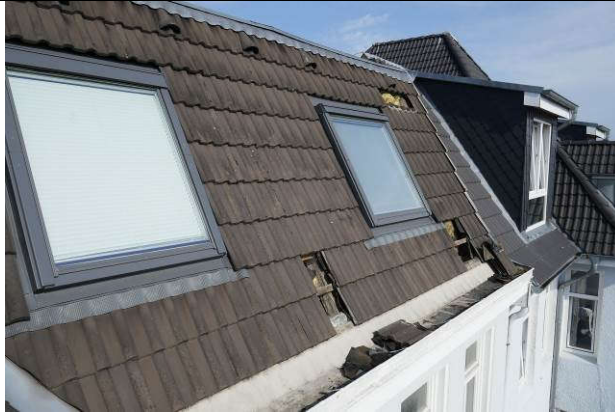
Dach Südost

Bauteilöffnungen 1, 2, 3

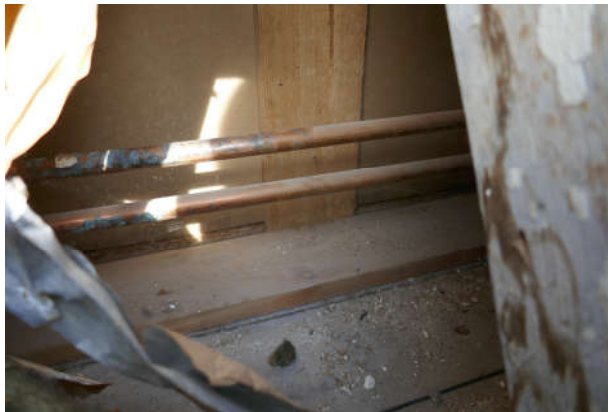
Bauteilöffnung 1 Südost

Abseitenwand als Holzkonstruktion,  
 raumseitig Gipskartonbeplankung,  
 keine Dampfbremse vorhanden,  
 keine Wärmedämmung vorhanden  
 ungedämmte Rohrleitungen (Heizung)

- Der Dachaufbau ist bauphysikalisch falsch. Es fehlt eine Dampfbremse an der Innenseite der Wärmedämmung. Ohne eine wirksame Dampfbremse kann warme, feuchtehaltige Raumluft in die Konstruktion gelangen. An der Innenseite der - dampfdichten – Pappdocken kann es zu einem Tauwasserausfall aus der sich abkühlenden Raumluft kommen.

- Die nicht ausreichende, bzw. in Teilbereichen nicht vorhandene Wärmedämmung der Dachflächen und der Rohrleitungen der Heizung führen zu Energieverlusten.

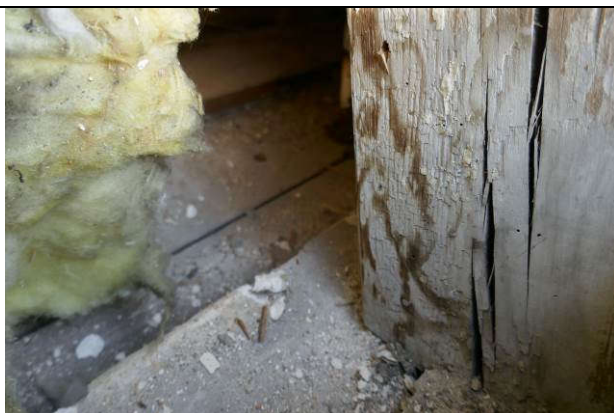
Bauteilöffnung 1 Südost

zwischen den Dachsparren war Mineralwolle-Dämmung nur lückenhaft vorhanden, Wasserränder an den Dachsparren, kreisrunde Bohrlöcher an den Sparren, kein Bohrmehl sichtbar, Festigkeit des Sparrens nicht wesentlich beeinträchtigt

- Die Bohrlöcher in den Sparren deuten auf einen vermutlich zurückliegenden Befall durch Nagekäfer hin. Das Holz war – soweit ersichtlich – dadurch nicht wesentlich geschädigt.

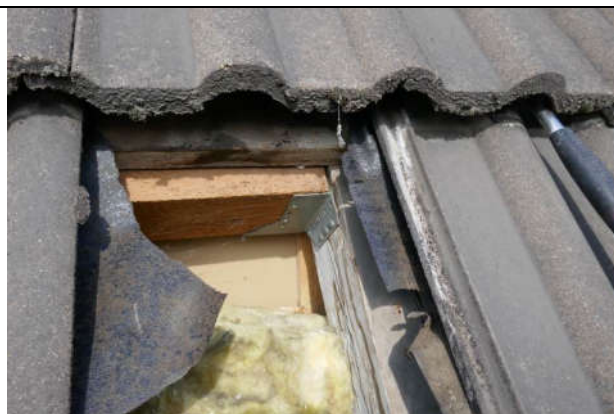
Bauteilöffnung 2 Südost

zwischen den Dachsparren war Mineralwolle-Dämmung nur lückenhaft vorhanden

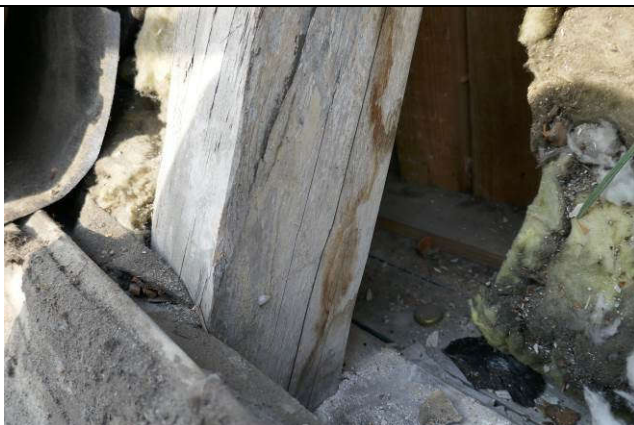
Bauteilöffnung 2 Südost

zwischen den Dachsparren war Mineralwolle-Dämmung nur lückenhaft vorhanden, Wasserränder an den Dachsparren, Festigkeit des Sparrens nicht wesentlich beeinträchtigt (einfache Druckprüfung)

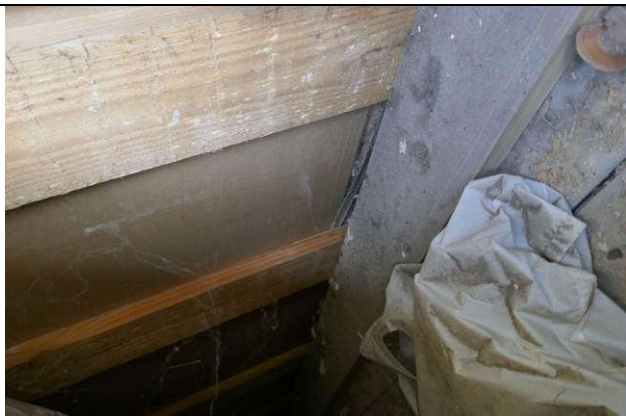
Bauteilöffnung 2 Südost

Abseitenwand als Holzkonstruktion,  
raumseitig Gipskartonbeplankung,  
keine Dampfbremse vorhanden,  
keine Wärmedämmung vorhanden

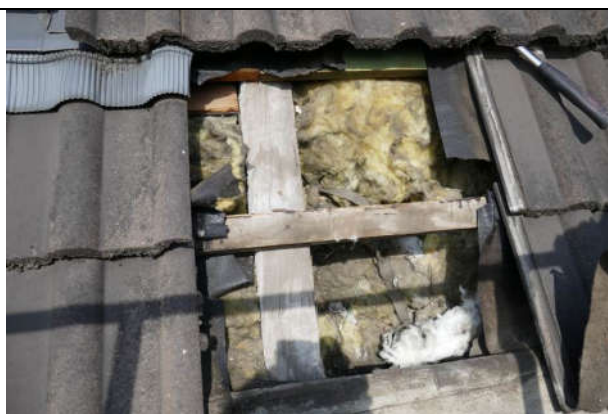
Bauteilöffnung 2 Südost

zwischen den Dachsparren war  
aluminiumkaschierte Mineralwolle-  
Dämmung vorhanden,  
Dicke: ca. 8-10 cm,  
keine Hinterlüftungsebene zwischen  
Wärmedämmung und Pappdocken  
vorhanden

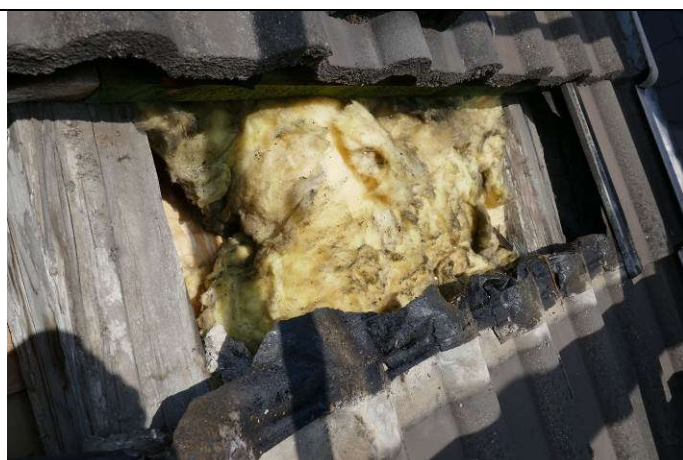
Bauteilöffnung 3 Südost

zwischen den Dachsparren war  
aluminiumkaschierte Mineralwolle-  
Dämmung vorhanden,  
Dicke: ca. 8-10 cm,  
keine Hinterlüftungsebene zwischen  
Wärmedämmung und Pappdocken  
vorhanden

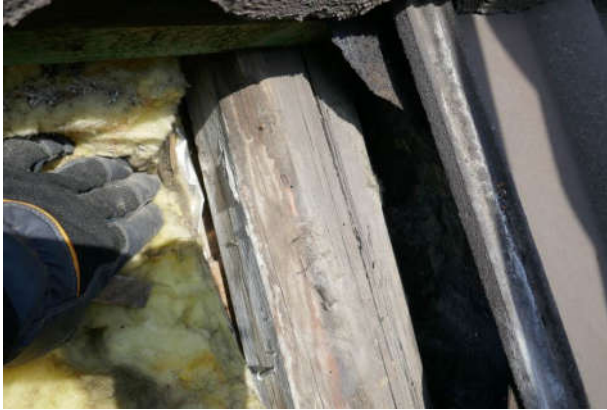
Bauteilöffnung 3 Südost

kreisrunde Bohrlöcher an den Sparren, kein Bohrmehl sichtbar, Festigkeit des Sparrens nicht wesentlich beeinträchtigt (einfache Druckprüfung)
