# Bautagebuch

## Baustellenbericht

| Sanierung Dachterrassen | Riesebyer Straße 74-156<br>24340 Eckernförde |

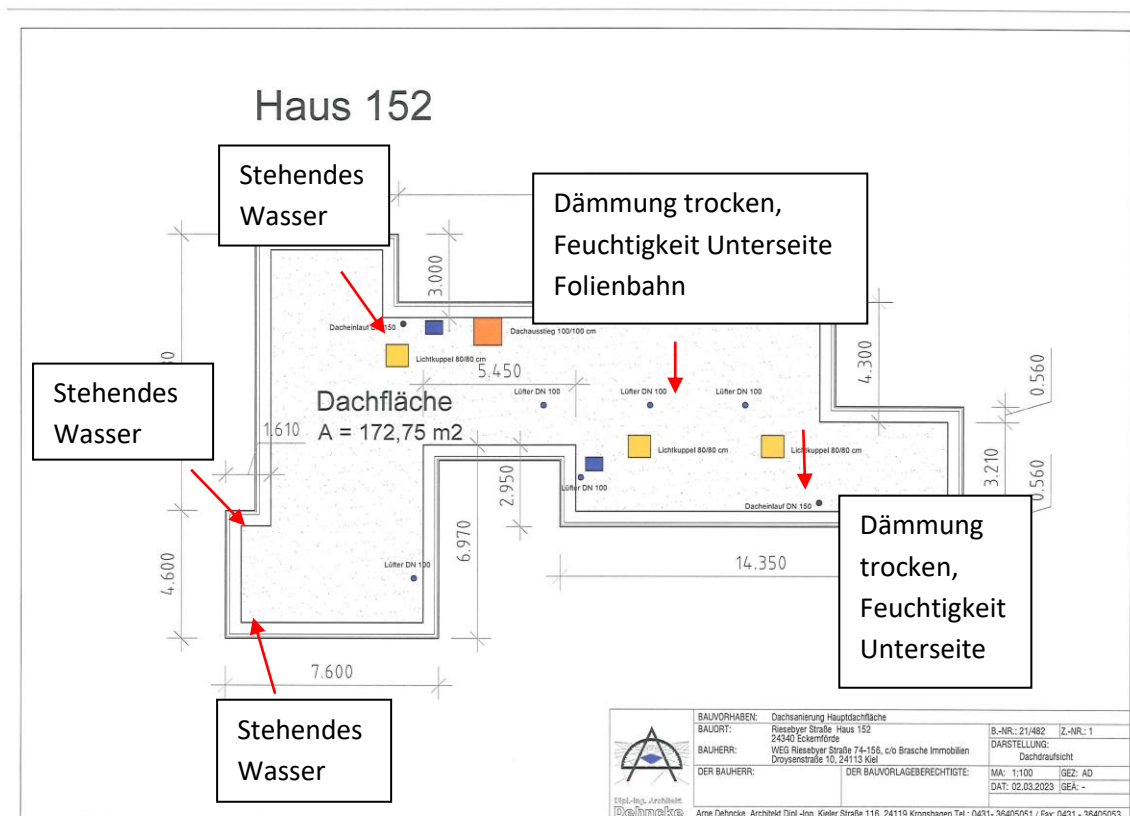
Skizze der Hauptdachfläche Haus 152

Aufgrund von Schadensbildern in der Wohnung Jentz, wurden heute noch einmal zusätzliche Substanzöffnungen in der Hauptdachfläche Haus 152, von Firma Repenning hergestellt. Die Substanzöffnungen wurden begutachtet, es wurde stehendes Wasser unterhalb der Dämmebene in den Randbereichen festgestellt. Bei den Substanzöffnungen im Hochpunkt der Dachfläche konnte Feuchtigkeit auf der Unterseite der Dachabdichtung festgestellt werden. Der Unterzeichner schlägt vor, wie in Haus 90 und Haus 104, ebenfalls eine Dachsanierung, in Verbindung mit einer energetischen Ertüchtigung und einer entsprechenden Förderung durchzuführen. In einer kommenden WEG-Versammlung soll diese Maßnahme für eine mögliche Beschlussfassung vorgestellt werden.

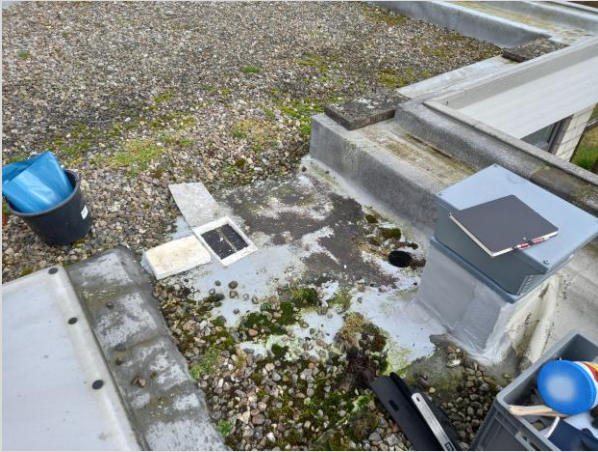
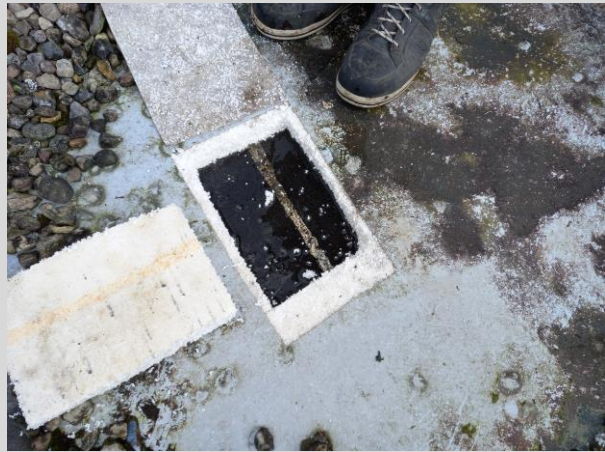
*Substanzöffnungen im Dach Haus 152*

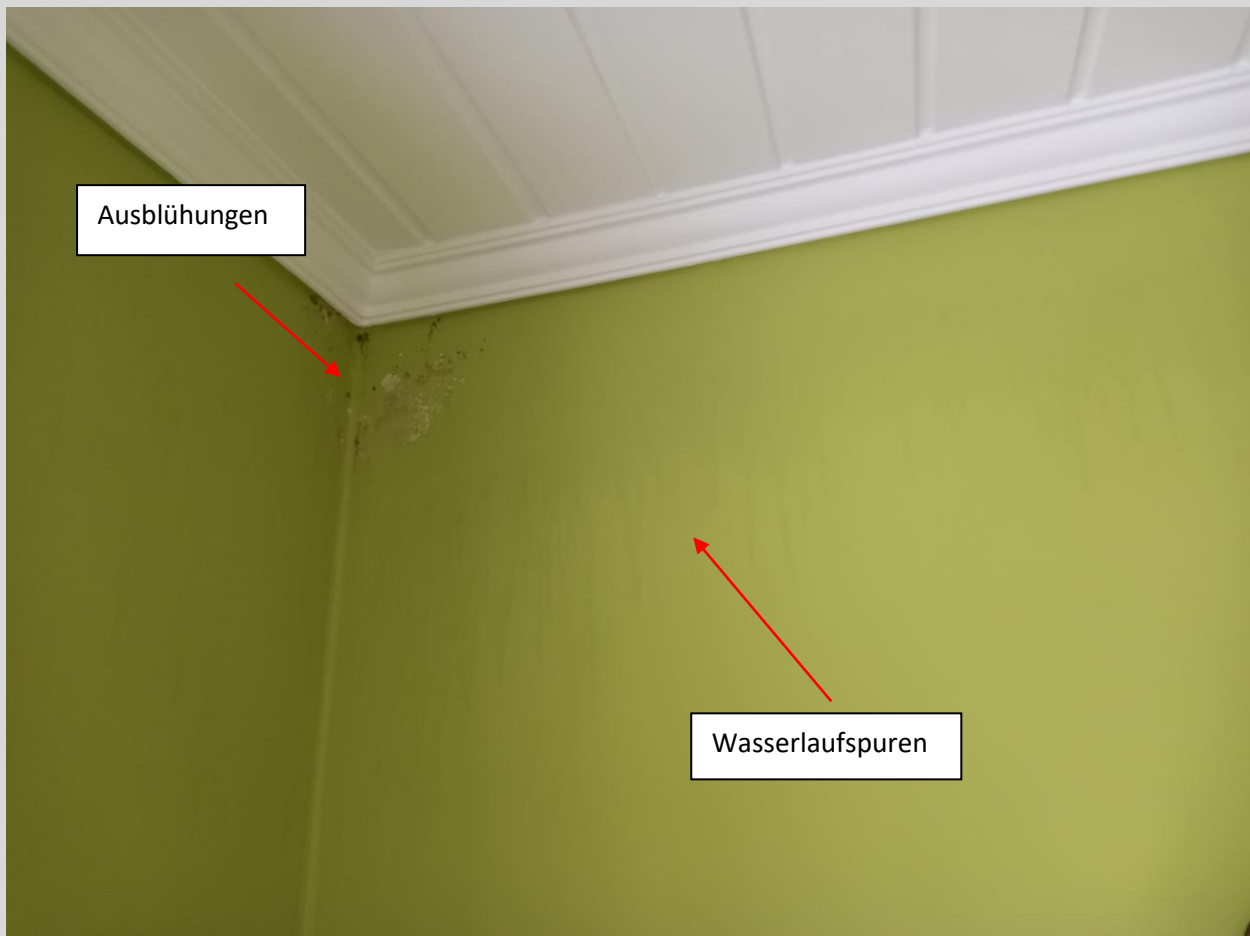
Gemeinsam mit Herrn Sell und Herrn Repenning hat der Unterzeichner Schadensbilder von Durchfeuchtungen und Schimmelbildung in der Wohnung Kalmbach begutachtet. Im Gästezimmer und im Schlafzimmer waren Wasserlaufspuren am Übergang der Außenwand zur Decke sichtbar, zusätzlich konnten Ausblühungen an der Gebäudeaussenecke im Gästezimmer festgestellt werden. Die Wandbereiche waren nass, der Unterzeichner hat dort 111- 146 digits gemessen. Als trocken bezeichnet man Flächen bei denen Werte bis max. 75 digits gemessen werden. Mit hoher Wahrscheinlichkeit handelt es sich um Feuchtigkeit, die durch die darüber liegende, undichten Dachterrasse eindringt.

*Ausblühungen in der Gebäudeecke, Wasserlaufspuren an der Wand*

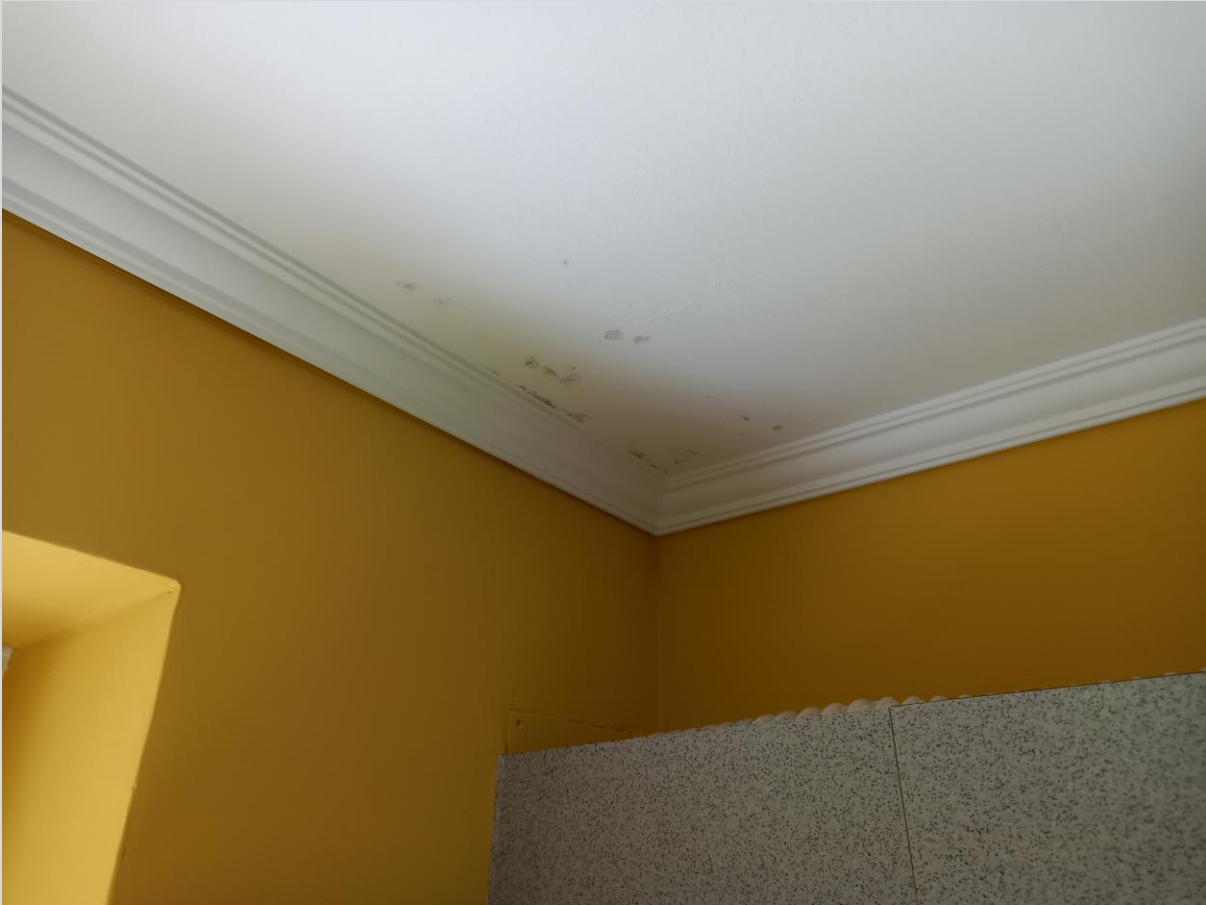
Schimmelpilzbildungen an der Decke in der Küche lassen auf Kondensatbildung durch Wärmebrücken und einer erhöhter Raumluftfeuchtigkeit schließen. Entlang der Außenwand bildet der darüber liegende Pflanztrog eine Wärmebrücke. Die Annahme, dass die Dachterrasse der darüber liegenden Wohnung undicht sein wird, bildet aufgrund einer durchfeuchteten Dämmlage und der damit verminderten Wärmedämmfähigkeit, eine weitere Wärmebrücke. Dieser Mangel kann nur durch die Dachterrassensanierung und das Verkleben einer Sanier-Dämmplatte an der Decke, entlang der Außenwand (ca. 25-30 cm breit), behoben werden.

*Schimmelbildung an der Küchendecke*
