# Bautagebuch

## Baustellenbericht

| 10.11.2022 | 11.00-13.00 Uhr |

| Sanierung Dachterrassen | Riesebyer Straße 74-156<br>24340 Eckernförde |

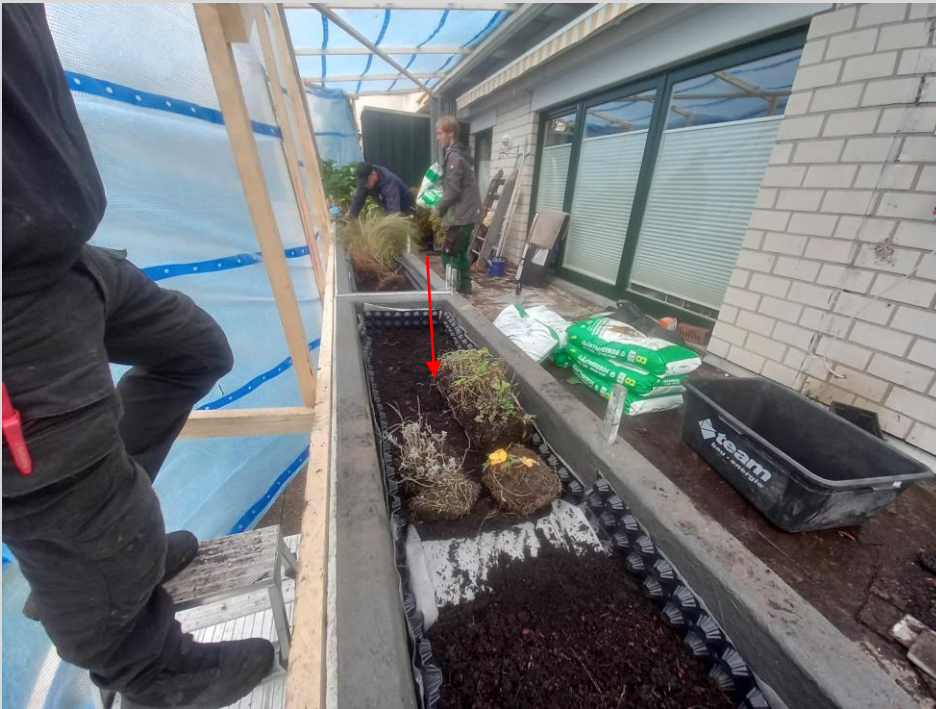
*Die Pflanztröge werden wieder neu bepflanzt*

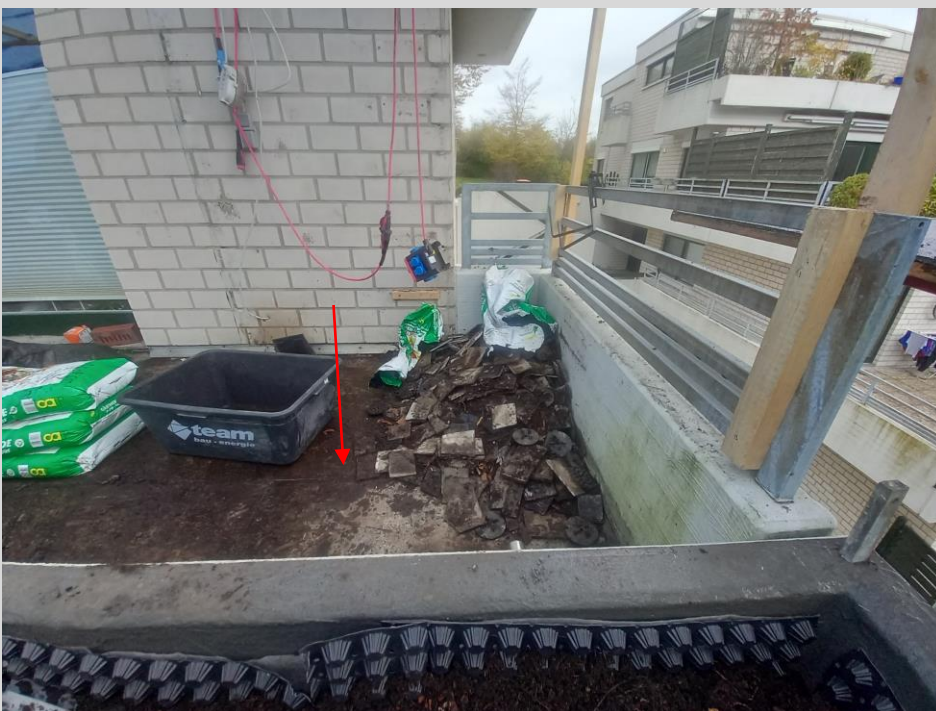
*Der alte Dachterrassenbelag wurde aufgenommen*

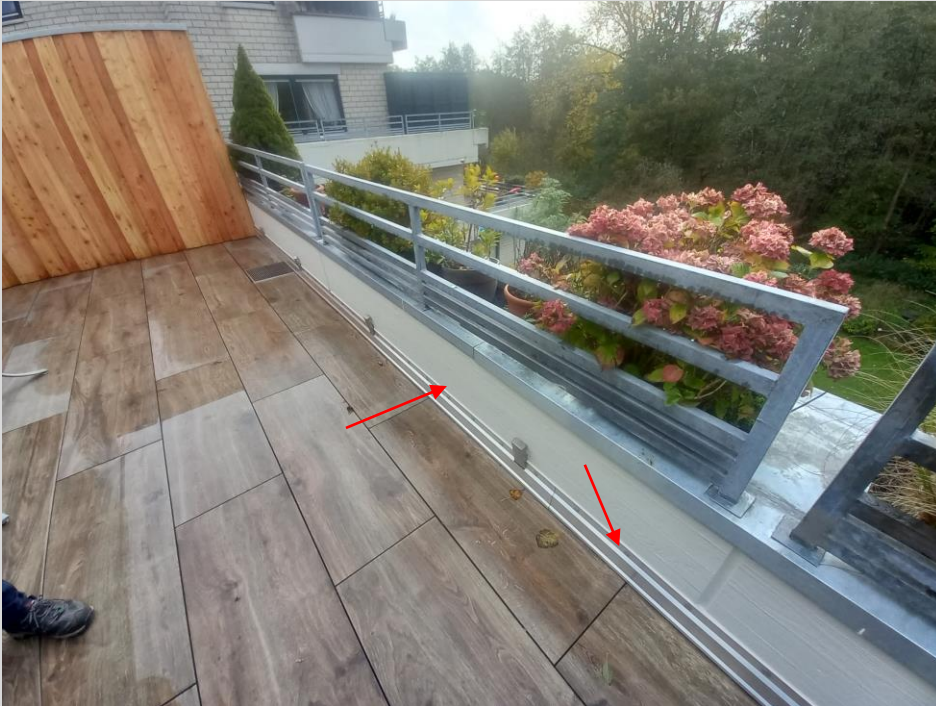
*Die Brüstung wurde gestrichen, das Trittschutzprofil versiegelt*

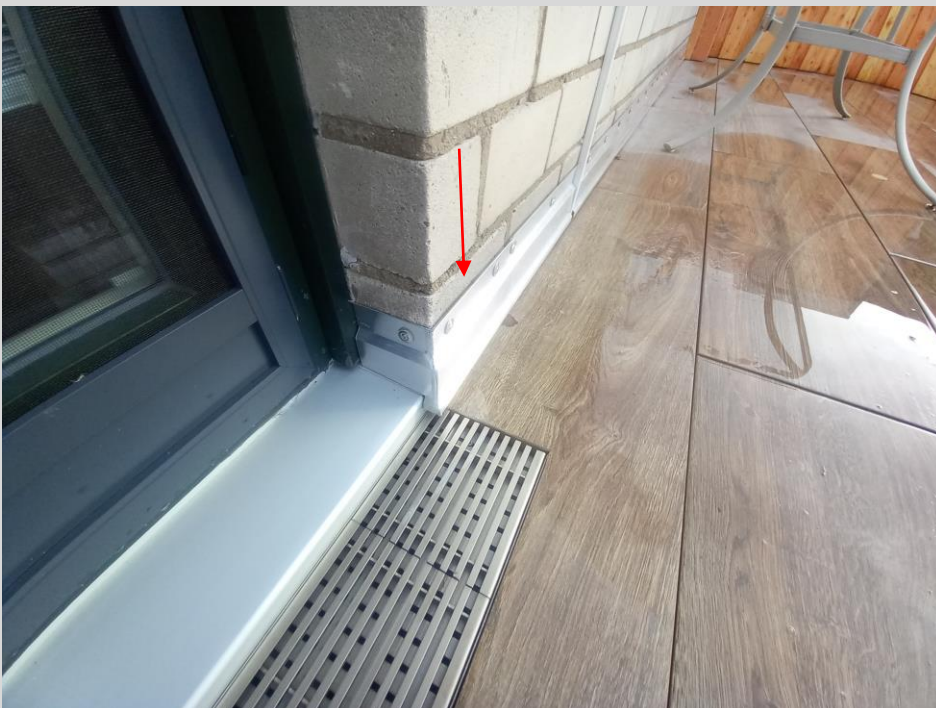
*Das Trittschutzprofil an der Außenfassade wird nicht versiegelt*

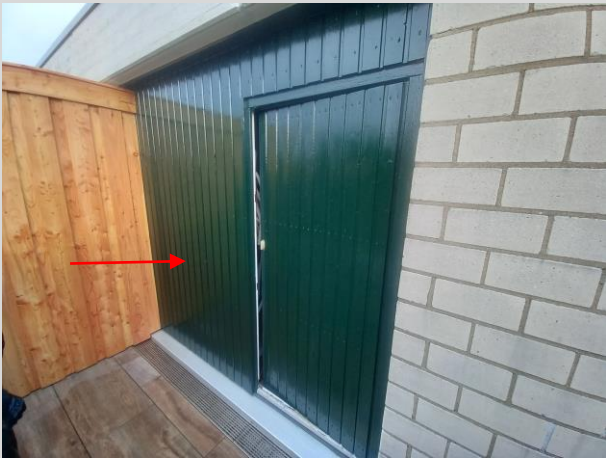
*Die Holzwand inkl. Tür wurden neu lackiert*

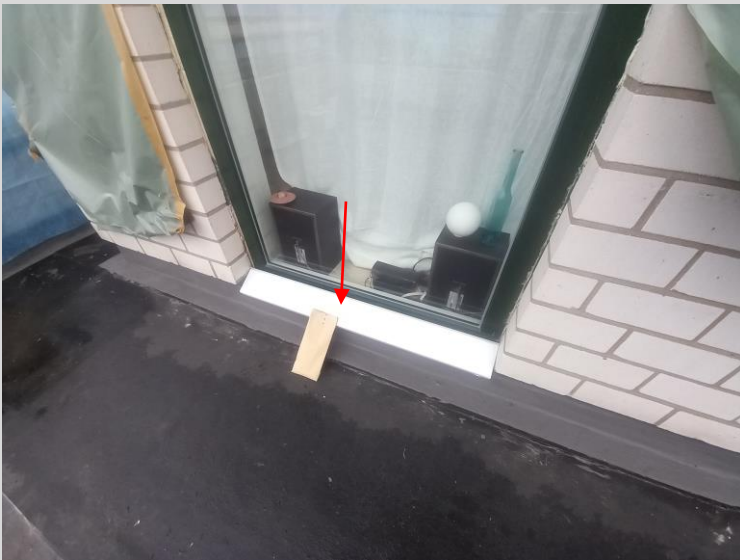
*Die Fenstersohlbänke werden montiert*

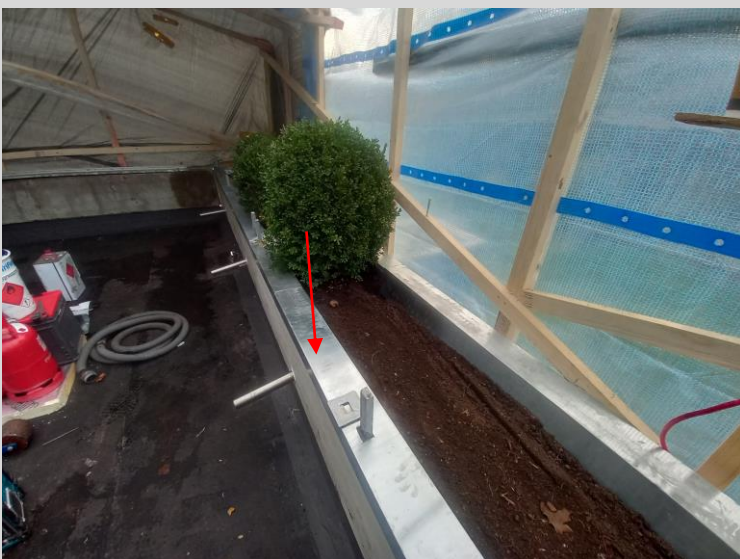
*Die Zinkabdeckung wird montiert*

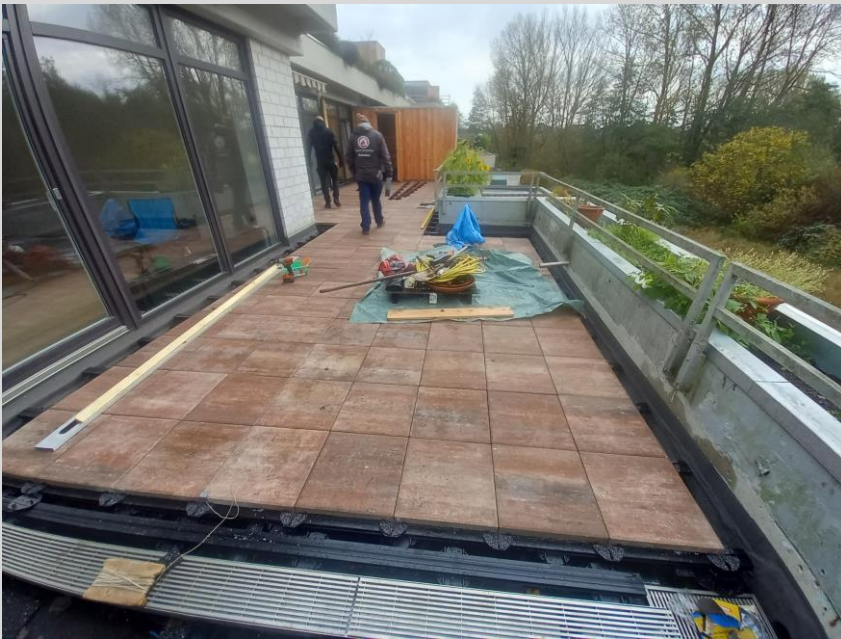
*Verlegung des Dachterrassenbelages*

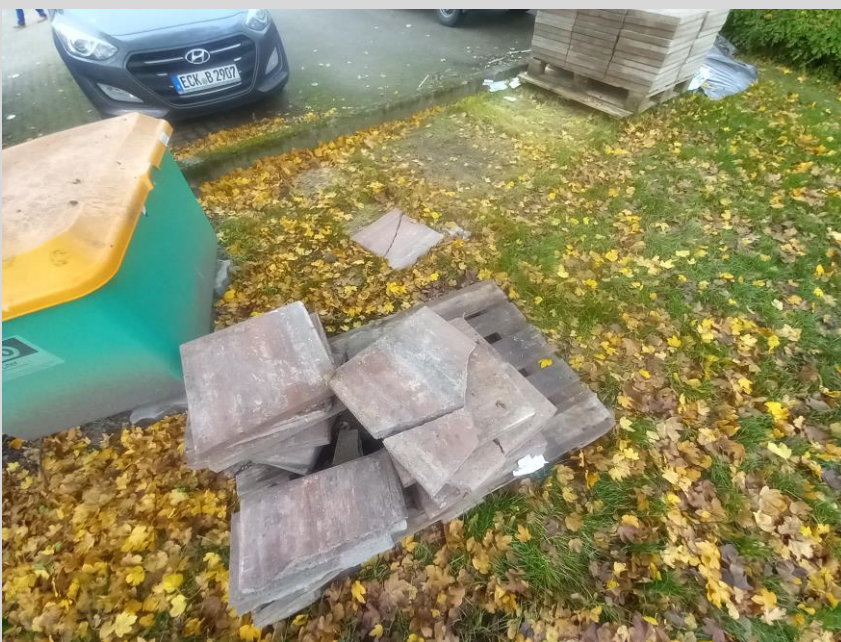
Auf der Dachterrasse Walke werden die Unterkonstruktion und der neue Dachterrassenbelag weiter verlegt. Bei der Verlegung des neuen Belages wird festgestellt, dass die Platten sehr leicht brechen. Bei dem vom Eigentümer gelieferten Dachterrassenbelag kann es sich um B-Ware handeln. Möglich, aber unwahrscheinlich wäre auch, dass der Belag für eine Verlegung auf einem Schienensystem nicht geeignet ist. Der Unterzeichner fordert Firma Repenning auf, den Eigentümer über diesen Sachverhalt aufzuklären.

*Brüchiges Material*

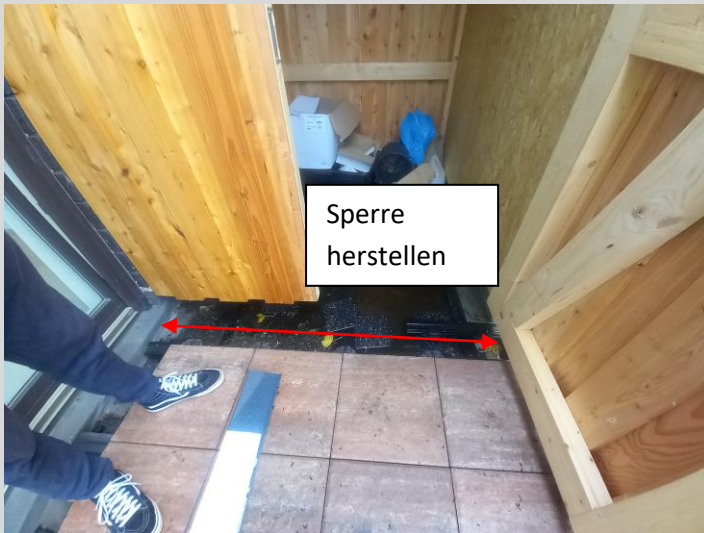
*Eine Sperre ist herzustellen*

Im Bereich des Geräteschuppens sammelt sich Regenwasser, das nicht richtig abläuft. Aus diesem Grund wurde heute einvernehmlich mit den Anwesenden beschlossen, den Übergang von der Dachterrassenfläche zum Geräteschuppen abzusperren. Hier wird eine ca. 5-10 cm hohe Kante aus dem Material der Wärmedämmung auf der Dachfläche eingedichtet.

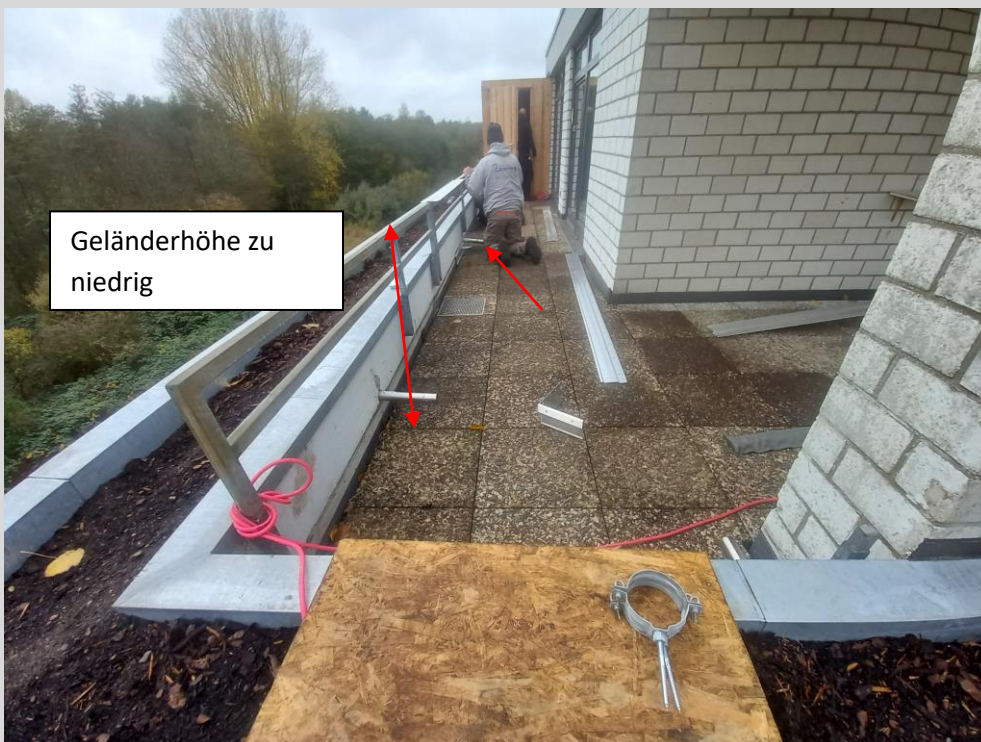
Aufgrund des notwendigen neuen konstruktiven Dachterrassenaufbaus, ist auf der Dachterrasse Damm keine ausreichend hohe Absturzsicherung mehr vorhanden. Das Brüstungsgeländer hat zur Zeit nur eine Höhe von 0,85 m. Bei einer Absturzhöhe bis 12 m ist allerdings eine Geländerhöhe von mind. 0,90 m erforderlich. Der Unterzeichner wird kurzfristig ein Angebot für die Erhöhung des Geländers beim Schlosser anfragen.

*Die Trittschutzbleche werden montiert*

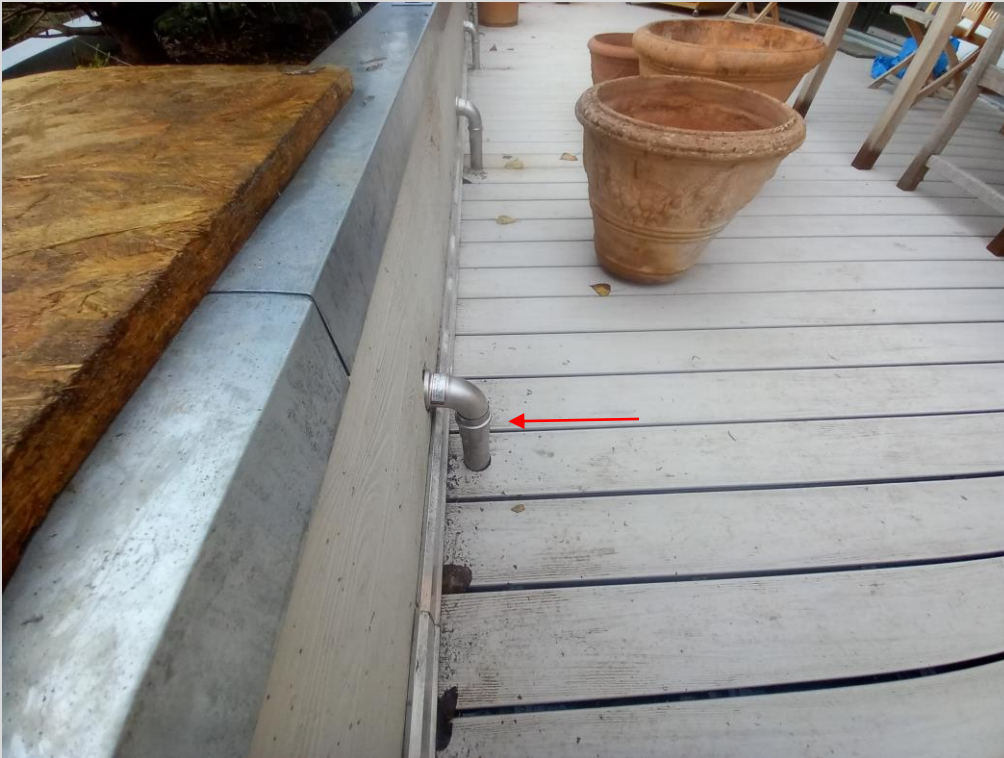
*Die Trittschutzbleche sind montiert und die Entwässerungsbögen hergestellt*
