# Bautagebuch

## Baustellenbericht

| 24.11.2022 | 11.00-13.00 Uhr |

| Sanierung Dachterrassen | Riesebyer Straße 74-156<br>24340 Eckernförde |

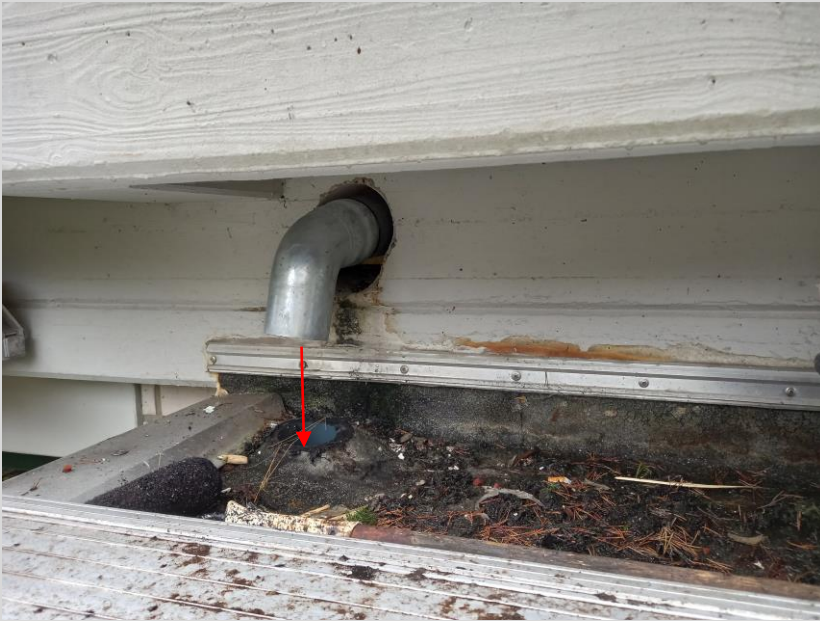
Die Regenentwässerung von der Dachterrasse Rubin entwässert über die Dachfläche des Geräteschuppens von Familie Siemens. Herr Siemens äußert den Wunsch, dass das Entwässerungsrohr von der Dachterrasse Rubin nicht frei auf der Dachfläche seines Geräteschuppens endet, sondern direkt dort an den Dacheinlauf des Schuppens angeschlossen wird. Der Unterzeichner hat sich die Situation angeschaut und wird dem Wunsch von Herrn Siemens nachkommen. Firma Repenning wird den Entwässerungsanschluss am Dachgully kurzfristig herstellen.

*Das Entwässerungsrohr wird direkt in den Dacheinlauf geführt*

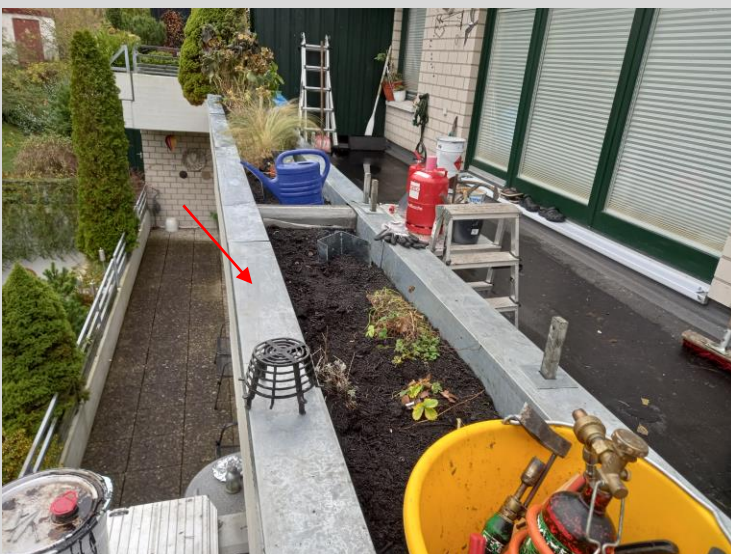
Firma Dachdecker Repenning montiert zur Zeit die Randabdeckungen der Pflanztrögen auf der Dachterrasse Rubin. Mit der Montage des Dachterrassenbelages und dem Geräteschuppen soll in der 48.KW 2022 begonnen werden.

*Die Randabdeckungen werden montiert*

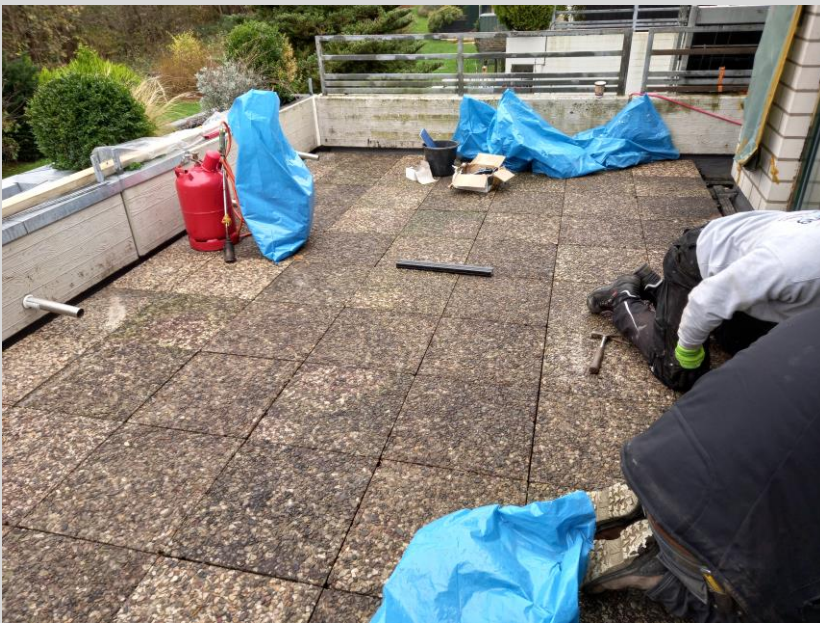
Firma Repenning verlegt den Dachterrassenbelag auf der Dachterrasse Schütze, es ist darauf zu achten, dass möglichst unversehrte Waschbetonplatten verwendet werden. Parallel werden die Randabdeckungen der Pflanztröge sowie die Trittschutzbleche montiert. Der Unterzeichner weist Firma Repenning noch einmal darauf hin, dass die horizontalen Stoßfugen der Tröge auch mit einem Zinkblech zu überdecken sind. Die innenliegende vertikale Stoßfuge ist mit einer dauerelastischen Versiegelung oder einem Kompriband zu verschließen. Ebenfalls ist eine dauerelastische Versiegelung dort vorzunehmen, wo die Fensterverleistungen für die Bodenabdichtungen demontiert worden sind. Nach der Versiegelung sind die Leisten wieder zu montieren.

*Der Dachterrassenbelag wird verlegt*

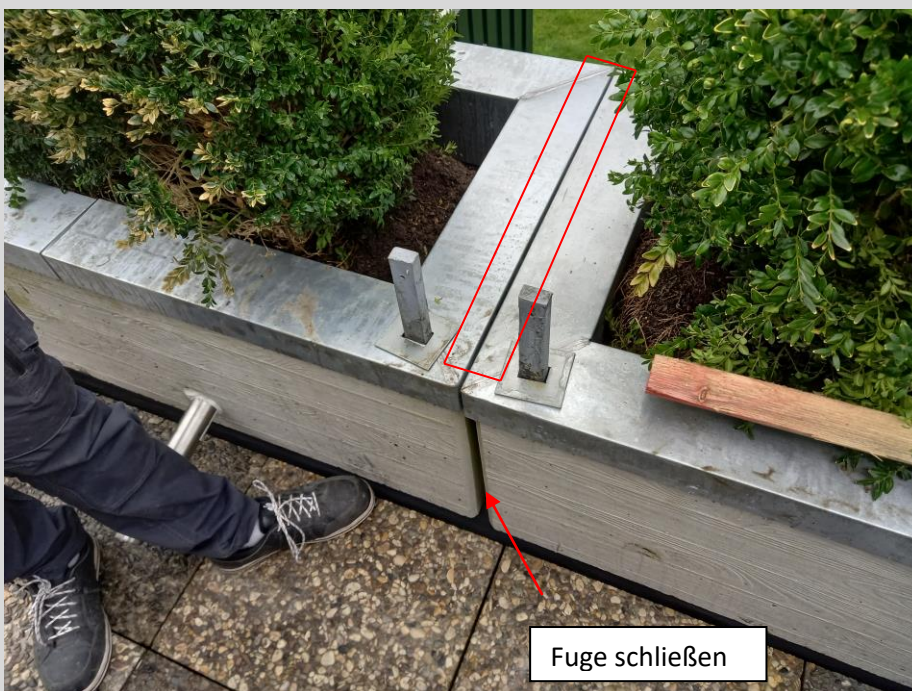
*Die Stöße der Pflanztröge sollen überdeckt werden*

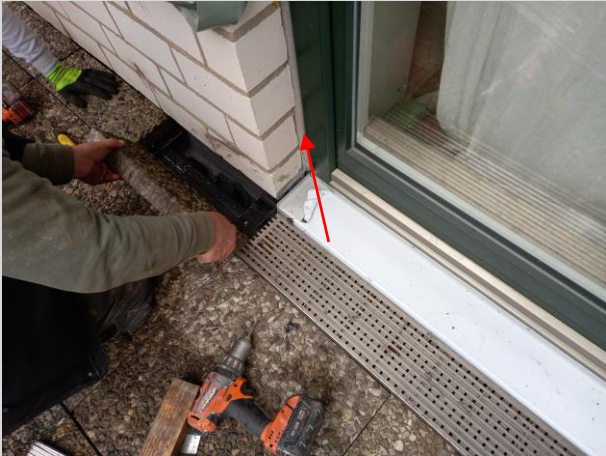
*Fensteranschlüsse sind vor der Verleistung zu versiegeln*

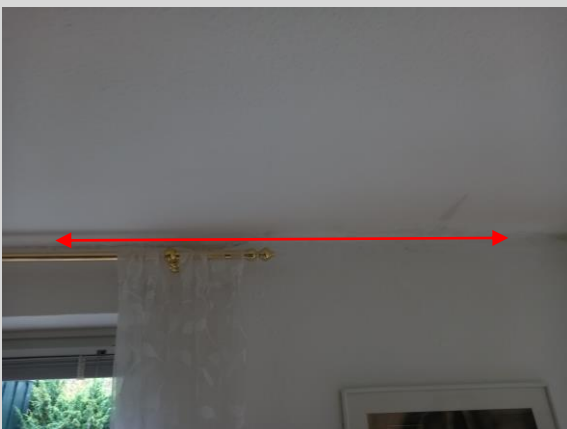
Aufgrund von gemeldeten Durchfeuchtungen in der Wohnung von Frau Fink (Nr. 84) wurde heute zusätzlich auch diese Wohnung besichtigt. Der Unterzeichner misst eine Raumtemperatur von 18° Grad und eine Raumluftheuchte von ca. 70 %. Es zeigen sich Schadensbilder aufgrund von Durchfeuchtungen im Wohnzimmer und Schlafzimmer auf. Die Durchfeuchtungen befinden sich im Deckenbereich der Außenwände und zusätzlich hier im EG auch im Sockelbereich. Mit hoher Wahrscheinlichkeit sind die Schadensbilder im Deckenbereich auf eine Durchfeuchtung der darüberliegenden Dachterrasse sowie der vorhandenen Wärmebrücken zurück zu führen. Mangelhafte oder sogar fehlende Abdichtungsmaßnahmen im Sockelbereich dieser Wohnung sind mit großer Wahrscheinlichkeit Ursache für die Feuchteschäden im Fußbodenbereich. Hier sollten Bauteilöffnungen Klarheit über die Ursache der Durchfeuchtungen schaffen.

*Feuchtigkeit im Deckenbereich*

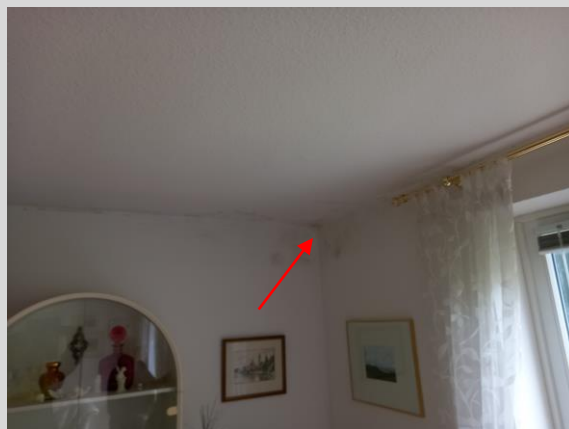
*Feuchtigkeit in der Gebäudeecke*

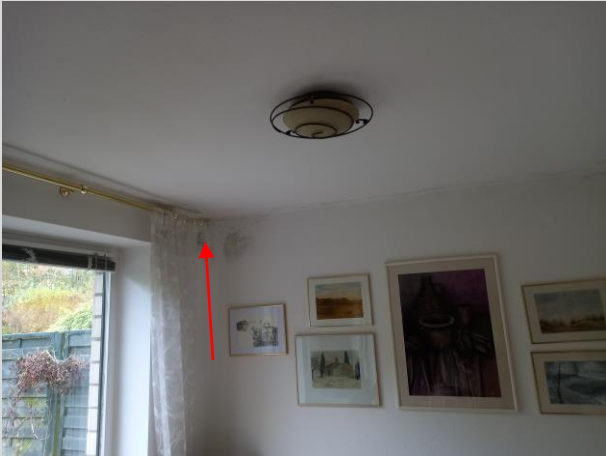
Feuchtigkeit Gebäudeecke

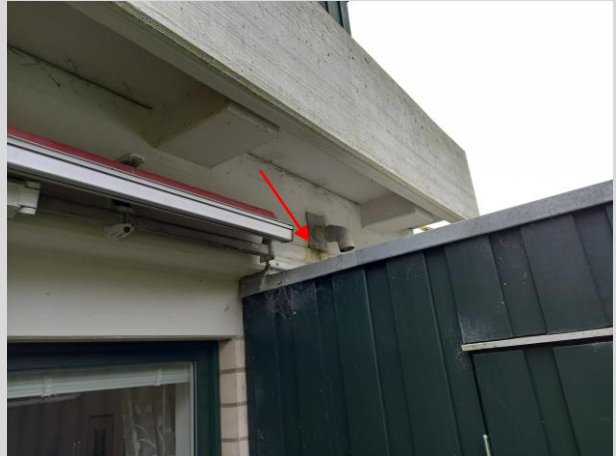
Wasser tritt aus der Rohrdurchführung aus
