# Bautagebuch

## Baustellenbericht

| Sanierung Fassade und Balkonanlagen | Skagenweg 9-23<br>24109 Kiel-Mettenhof |

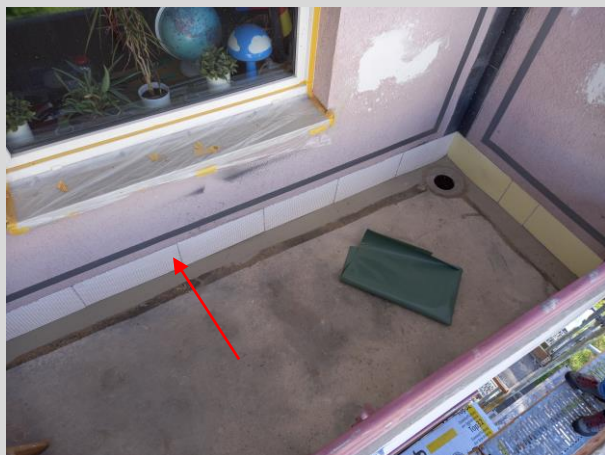
Firma Schneider hat die Randabdichtung hinter dem WDVS hergestellt und ergänzt das WDVS im Sockelbereich und entlang der alten RW-Leitungsführung. Teilweise wird auch mit der Armierung der ergänzten Dämmplatten begonnen. Die Deckenunterseiten der Balkone sind gestrichen, die Innenseiten der Brüstungen wurden grundiert und haben den 1. Farbanstrich erhalten. Die Brüstungsgeländer wurden grob angeschliffen und die Unterlegscheiben der Geländer Befestigungen wurden erneuert und grundiert. Die Attikablende hat den ersten Farbanstrich erhalten.

*Die Randabdichtung hinter dem WDVS ist fertiggestellt, das WDVS wurde ergänzt*

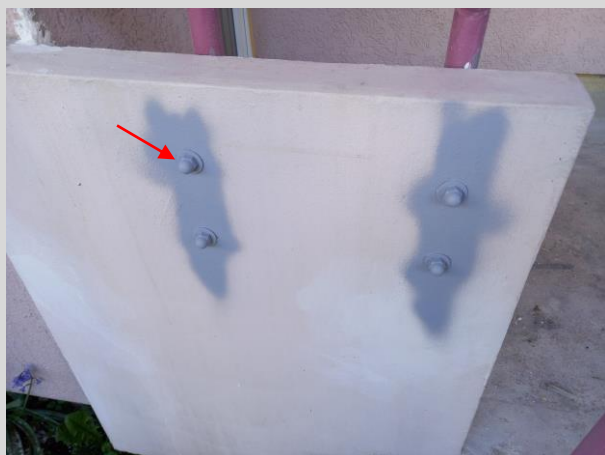
Firma Schneider hat die Fenstersohlbänke montiert, so dass der Markisenbauer die Jalousien-Führungsschienen an den Fenstern in der Südfassade am Dienstag, den 02.05.2023 wieder montieren kann.

*Führungsschiene muss gekürzt werden*

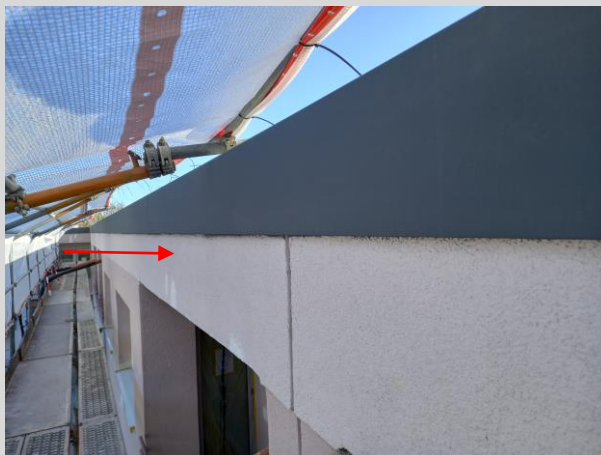
*1. Anstrich Attikablende*

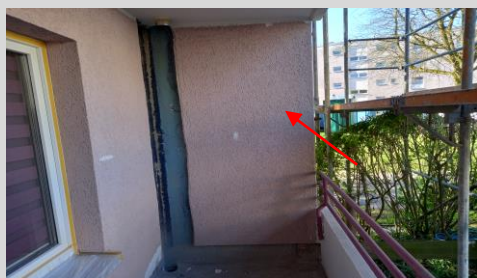
Auf dem Balkon Nr. 120 wurde festgestellt, dass die WDVS-Tafel einer Außenwandfläche lose ist. Die Platte wird nachträglich verdübelt und ausgeschäumt.

*lose WDVS-Platte Balkon Nr. 120*

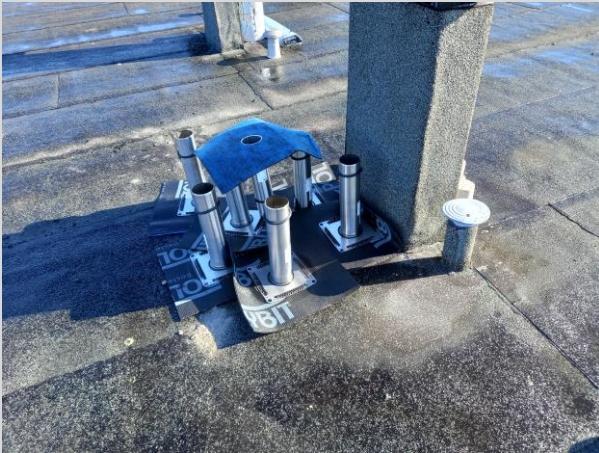
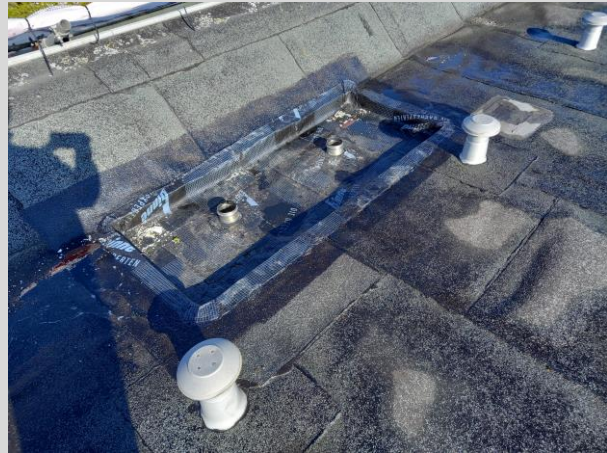
Firma Dachdecker Reining hat die alten Dacheinläufe demontiert und die neuen Grundeneinsätze eingebaut. Die Aufstockelemente werden heute eingebaut, die Dämmlage ergänzt und die Dachfläche mit einer Oberlage abgeschweißt.

*Die Dacheinläufe werden erneuert*

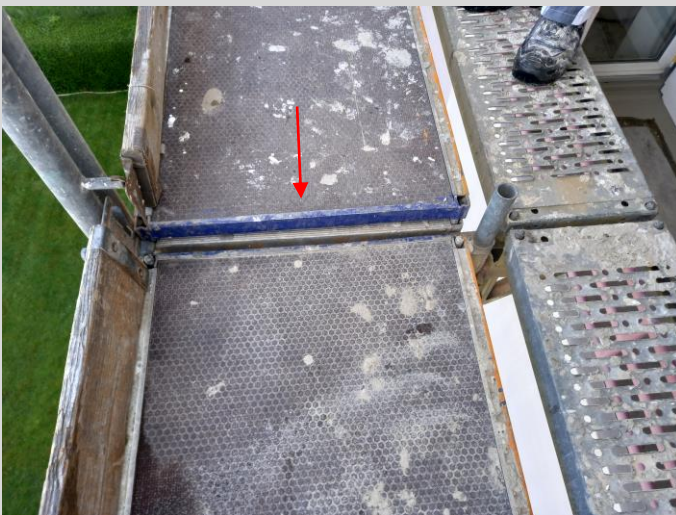
Die Gerüstlagen des Fassadengerüsts weisen immer häufiger altersbedingte Schäden auf, so dass die Lauffläche für die Handwerker eine Gefahr darstellen können. Eine defekte Gerüstbohle wurde ausgebessert in dem eine neue Lage nur oben aufgelegt wurde. Dies stellt wiederum eine Stolpergefahr dar. Der Unterzeichner fordert Gerüstbau May auf alle Gerüstlagen zu prüfen und defekte Lagen auszuwechseln.

*Gerüstbohle wurde auf defekte Bohle aufgelegt/Stolpergefahr*

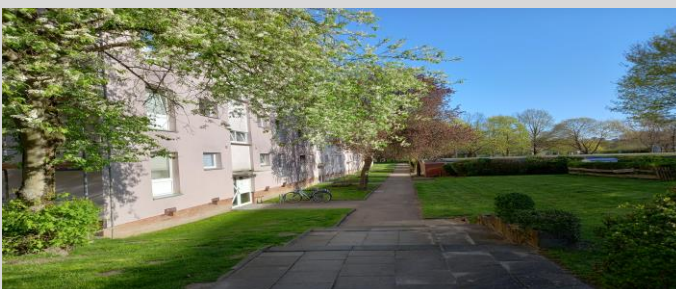
Firma Gerüstbau May wird am 02.05.2023 mit dem Einrüsten der Eingangsseite (9-17) beginnen, hierfür sind ca. 4 Werkstage angesetzt.

*Eingangsseite wird eingerüstet*
