## **Gutachten Nr.: 22-010**

| In Sachen : | Holzuntersuchung |
| Objekt : | 0065 ehem. Adolf-Reichwein-Schule<br>Maßnahme: Sanierung Adolf-Reichwein<br>Schule (IB00001718) |
| Datum : | 25.01.2022 |

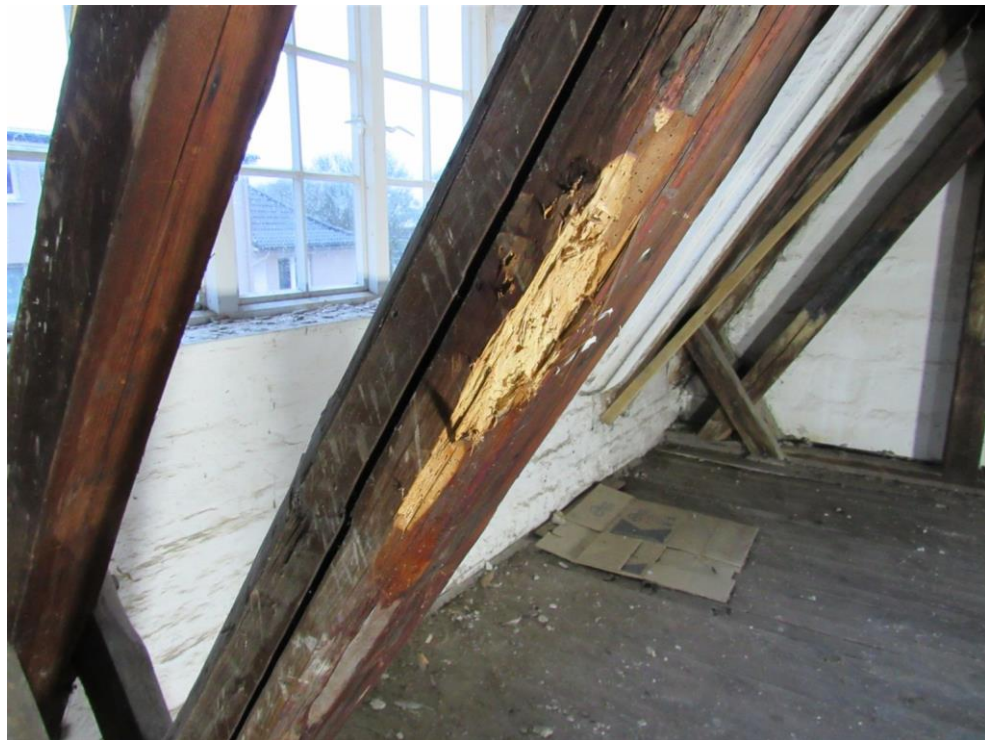
Insektenbefall bei zahlreichen Hölzern der Dachkonstruktion (hier abgebeilte Stelle als Beispiel)

Es finden sich an einigen Hölzern, auch bedingt durch das Alter des Gebäudes, Ausfluglöcher und ein Befall durch holzschädigende Insekten. Diese treten meistens als Sekundärbefall bei pilzgeschädigtem Holz auf. Hier gilt es im Wesentlichen darum, die Feuchtequellen und den Feuchte – Eintrag in die Konstruktion abzustellen. Als weitere Reduzierung gilt es die Dachkonstruktion gut zu durchlüften, um den Pilzbefall einzudämmen (Holzfeuchte sinkt).
