# Sicherheits- und Gesundheitskoordination

## Baustellenbegehung / site inspection report

| Projekt: | Neubau Ärztehaus Schwaan | Baustelle: | 18258 Schwaan, August-Bebel-<br>Straße 20 |
| Ort: | Schwaan | Datum: | 12.06.2023 |

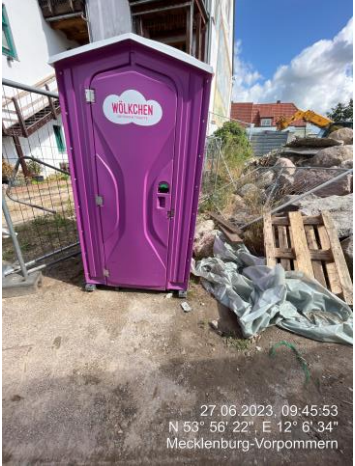
| Thema | Feststellung | Maßnahme | Verantwortlich/<br>Termin |
|---|---|---|---|
| <b>Pausen /<br/>Sanitäreinrichtungen</b> | Bauwagen ist vor Ort und soll nach Aussage MA weiter dort zur Verfügung stehen. Mobile Toilette ist vor Ort. | <br>27.06.2023, 09:45:53<br>N 53° 56' 22", E 12° 6' 34"<br>Mecklenburg-Vorpommern | ok |

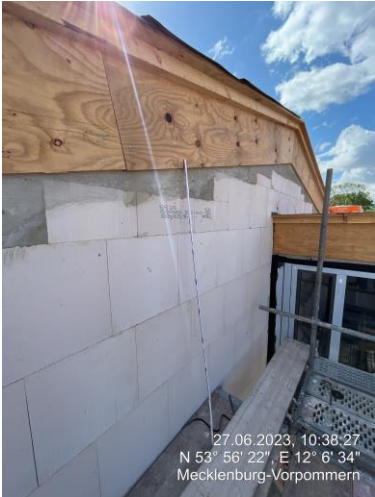
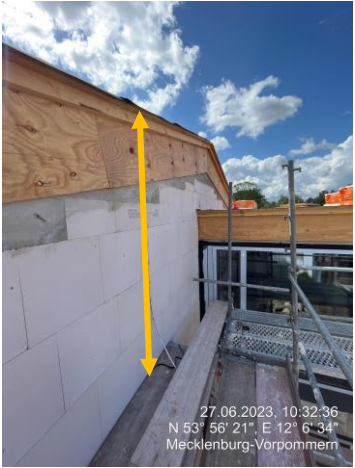
| Thema | Feststellung | Maßnahme | Verantwortlich/<br>Termin |
|---|---|---|---|
| <b>Baugerüst /<br/>Seitenschutz</b> | Bei dem Gerüst ist aufgefallen das das Fangerüst nicht in ausreichender höhe Montiert wurde da dort die Maximale Absturzkante zum Gerüstbelag von 2m Überschritten wurde es liegt bei ca. 2,5m (gelber Pfeil siehe Foto) | <b>Eine Nachbesserung ist erforderlich</b><br><br><b>Empfehlung Einbau eines Fangnetzes in vorgeschriebener Höhe/ zwischenebene einarbeiten/ Anbringung eines Seitenschutzes</b><br><br><b>Arbeiten an diesen Abschnitt bis zur Nachbesserung eingestellt ist vor Ort mit der Dachdeckerfirma besprochen wurden</b> | <b>AN nicht vor Ort</b><br><br>Gerüstbau Firma |

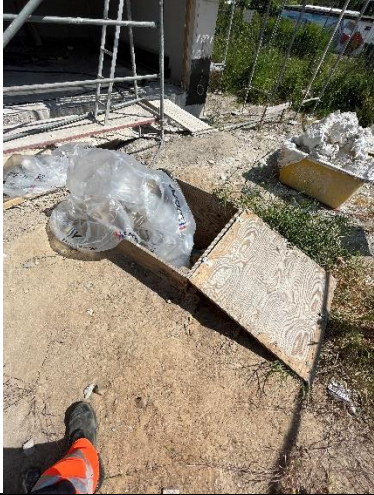
| Thema | Feststellung | Maßnahme | Verantwortlich/<br>Termin |
|---|---|---|---|
| | | Grubenklappen müssen verschlossen sein, um Abstürze zu verhindern. Oder gegen Hereinfallen gesichert sein<br><br>Erneutes vorfinden der Offenen Grube | |

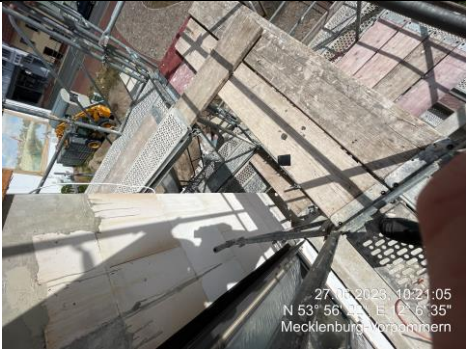
| Thema | Feststellung | Maßnahme | Verantwortlich/<br>Termin |
|---|---|---|---|
| | <br>27.06.2023, 10:21:05<br>N 53° 56' 22", E 12° 6' 35"<br>Mecklenburg-Vorpommern | Teilweise große Lücken im Bereich Gerüst zur Hauswand | |

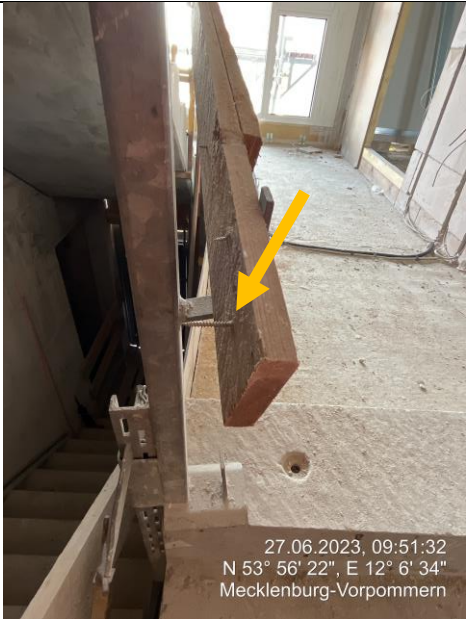
| Thema | Feststellung | Maßnahme | Verantwortlich/<br>Termin |
|---|---|---|---|
| | <br>27.06.2023, 09:51:32<br>N 53° 56' 22", E 12° 6' 34"<br>Mecklenburg-Vorpommern | Nacharbeitung der Absturzsicherung im Handlauf schauen Schrauben ohne Funktion raus es besteht Verletzungsgefahr | |

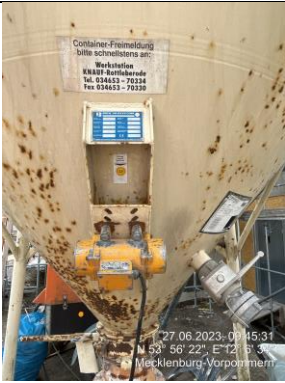
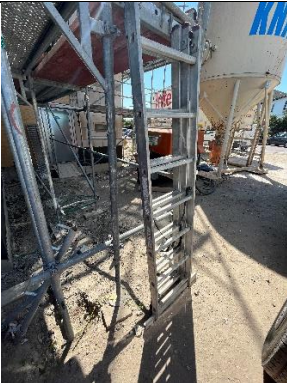
| Thema | Feststellung | Maßnahme | Verantwortlich/<br>Termin |
|---|---|---|---|
| <b>Arbeitsmittel</b> | Die Putzmaschine vor Ort wurde überprüft und gekennzeichnet mit Prüfsiegel 01/2024.<br><br>Silo keine Gültige Prüfung 06/21 Abgelaufen<br>Stromkabel zeigt Verschleißerscheinungen | eine Leiter ist so verschlissen das sie Auszusortieren ist da sie mehrfach mechanische beschädigenden hat sie ist aktuell keinen der AN auf der Baustelle zuzuordnen. | |

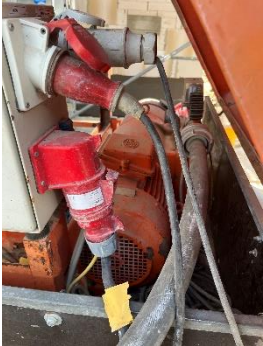
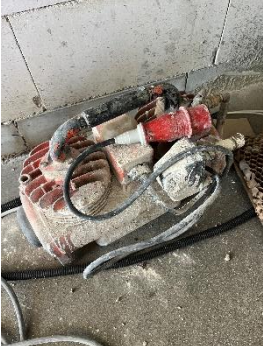
| Thema | Feststellung | Maßnahme | Verantwortlich/<br>Termin |
|---|---|---|---|
| | Keine Elektropfung vorhanden an den genutzten E-Geräten!<br><br>Keine Nachbesserung erfolgt! | Die Arbeitsmittel müssen regelmäßig durch sachkundige Person überprüft werden. Kennzeichnung durch Label am Arbeitsmittel ist sinnvoll, um den Nutzern die erfolgte Überprüfung zu signalisieren. | AN Bau, jeweiliger Eigentümer der Arbeitsmittel / sofort |
