# Bautagebuch

## Baustellenbericht

| Sanierung Fassade und Balkonanlagen | Skagenweg 9-23<br>24109 Kiel-Mettenhof |

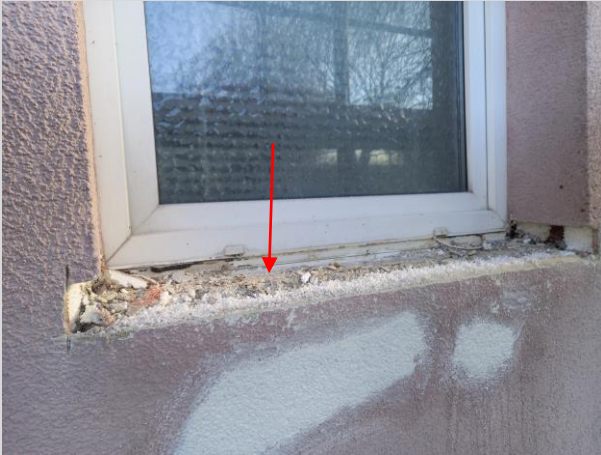
Firma Schneider hat die alten Fenstersohlbänke demontiert und mit den Vorarbeiten zur Herstellung einer 2. Dichtebene begonnen. Hohlräume wurde ausgeschäumt, die Neigungen teilweise nachgearbeitet und die Fläche abgespachtelt.

*Sohlbänke sind demontiert*

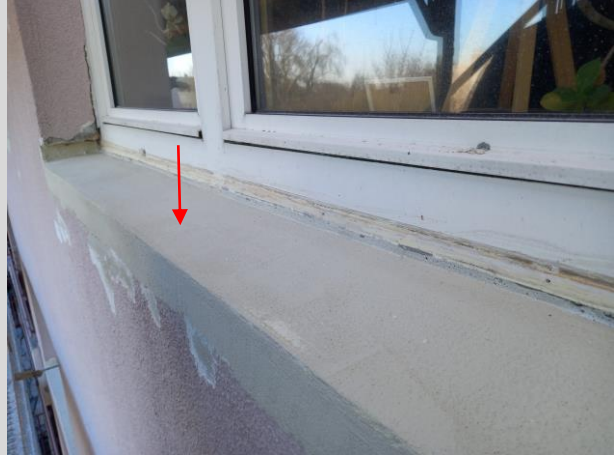
*Untergrund für Dichtebene wird hergestellt*

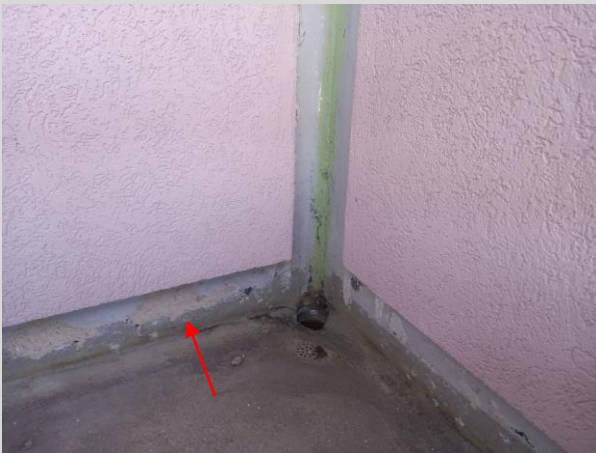
Firma Abbruch Schümann hat das WDVS um die alten Regenfallrohrleitungen und die Sockelbereiche entfernt, so dass Firma Dachdecker Repenning mit der Demontage der Regenfallrohrleitungen beginnen konnte. Zuvor wurden die provisorischen Regenwasserleitungen montiert.

*Regenfallrohrleitungen wurden entfernt*

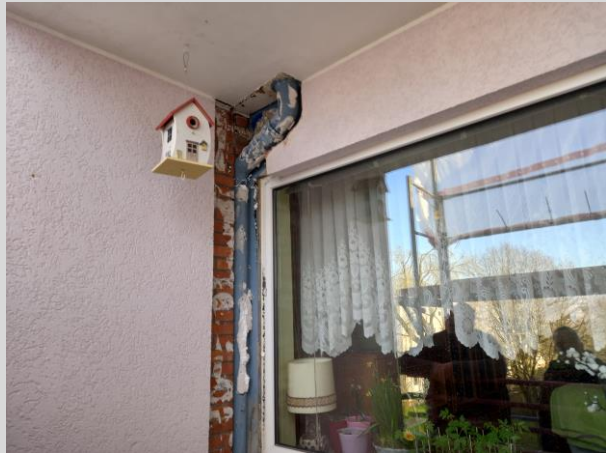
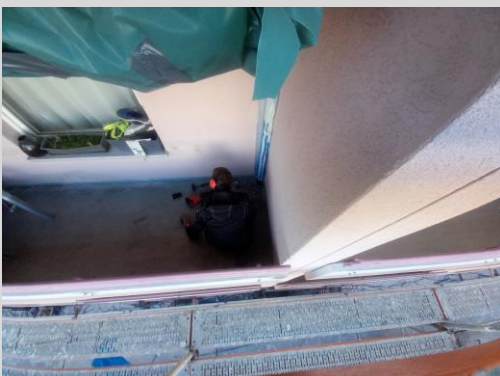
Firma Schümann beginnt heute die Betonböden der Balkone zu schleifen

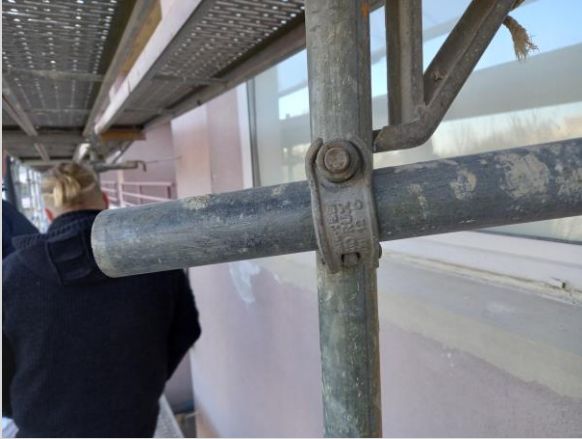
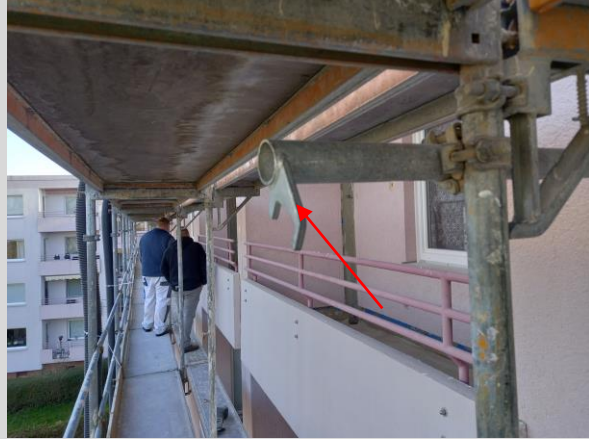
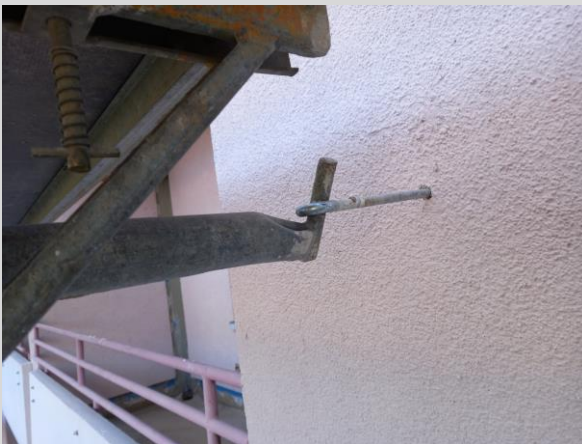
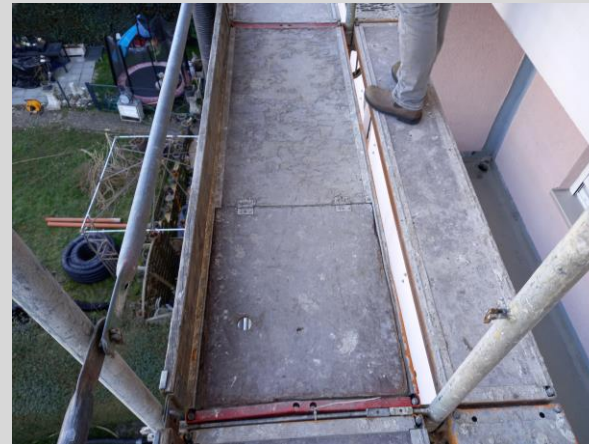
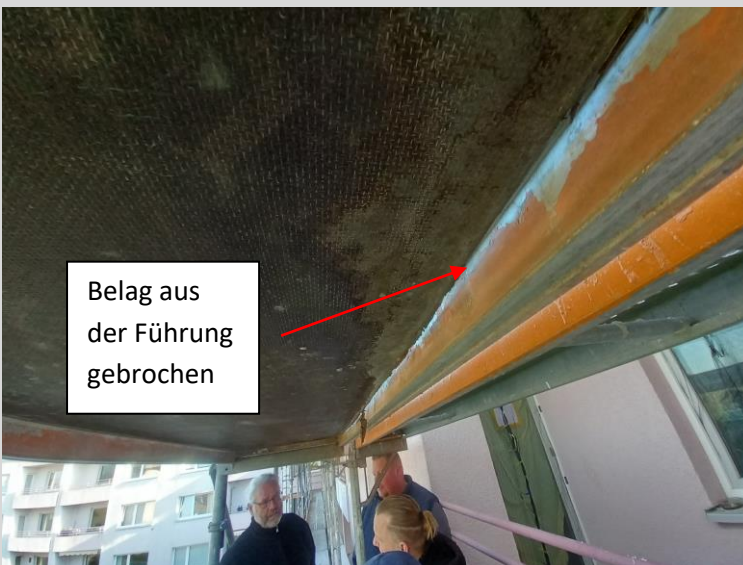
Der Unterzeichner bemängelt die Gerüstanker, die zu lang in die Lauffläche des Gerüsts hineinragt. Des Weiteren sind einige Gerüstbohlen so alt, dass sie brechen oder zu stark durchbiegen. Diese Mängel sind unverzüglich zu ändern, da sie eine hohe Gefahrenquelle darstellen. Die überstehenden Gerüstanker wird Firma Repenning als Übergangslösung mit entsprechendem Schutzmaterial umwickeln und kennzeichnen.

Herausgebrochene Gerüstlage

**Der Unterzeichner fordert Gerüstbau May auf die Mängel am Gerüst umgehend zu beseitigen!**
