# Bautagebuch

## Baustellenbericht

| Sanierung Balkonanlagen | Jütlandring 180-184<br>24109 Kiel-Mettenhof |

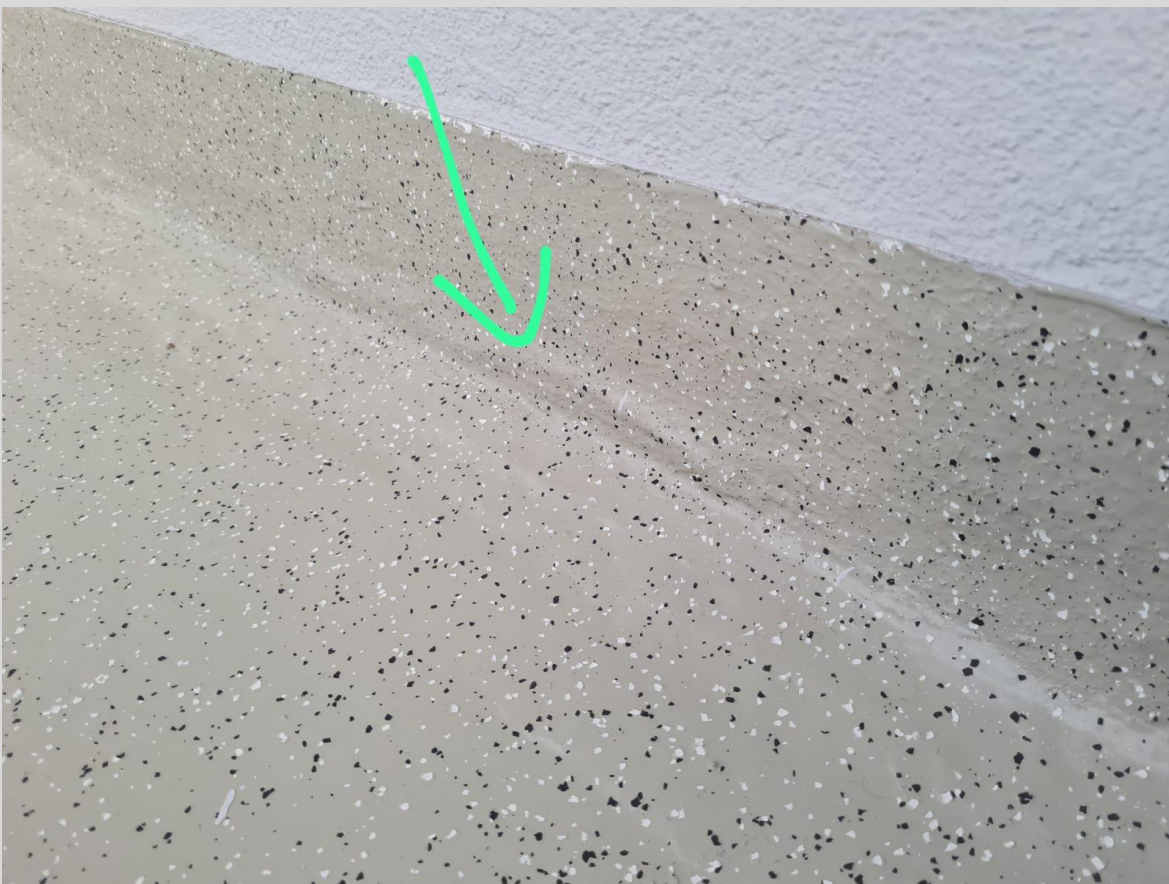
In der heutigen Begehung waren kleinere Absätze im Bereich der alten Hohlkehlen und der Bodeneinläufe sichtbar, die aufgrund der vorhandenen Bodenstruktur nicht zu vermeiden sind. Lediglich ein Balkon im 2.OG wies eine Faltenbildung an der Randabdichtung zur Fassade auf. Der Wandanschluss hier war nicht vollständig hinterfüllt, so dass Firma Mecklenburg diesen Randanschluss kurzfristig erneuern wird.

*Hohlstellen in der Randabdichtung*

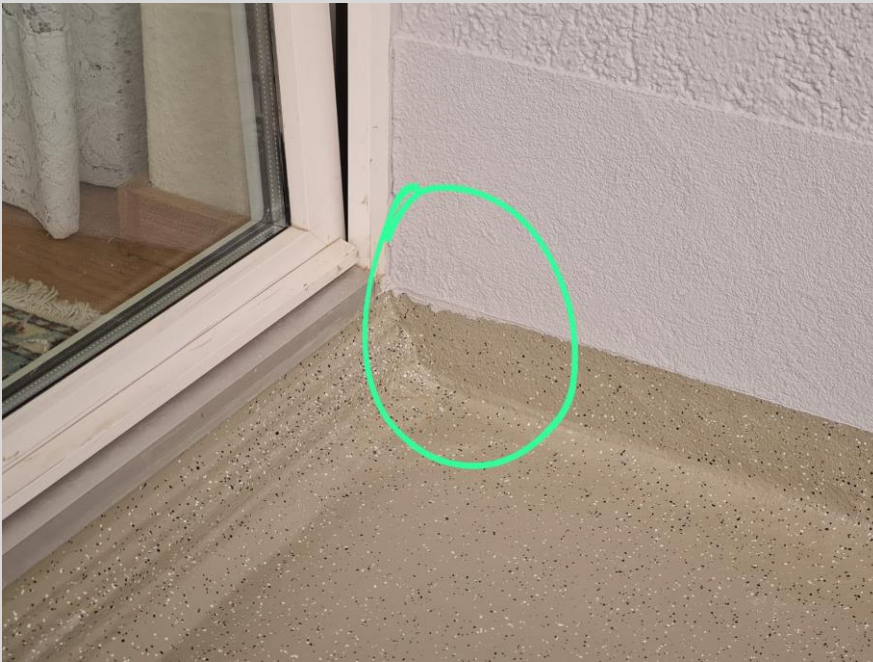
*Die Beschneidung ist etwas unsauber ausgeführt*

In der heutigen Begehung sind kleinere Mängel angezeigt worden, die umgehend von Firma Mecklenburg beseitigt werden. Beispiele:

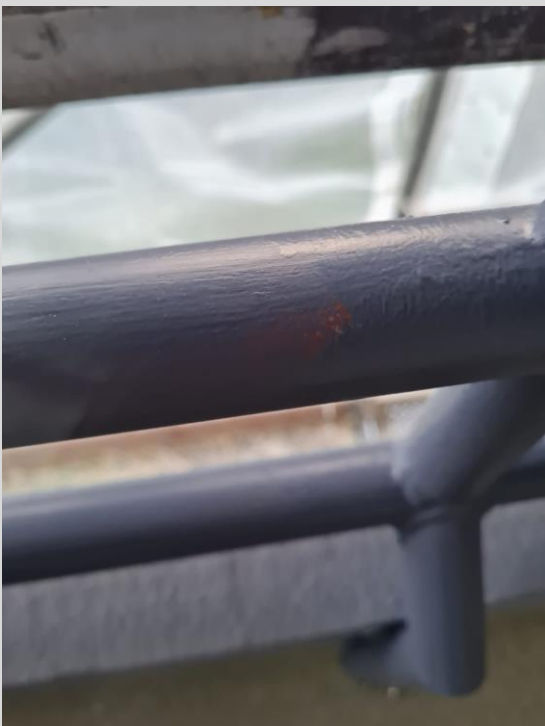
*Geländer sind nachzuarbeiten*
