# Bautagebuch

## Baustellenbericht

| 14.09.2022 | 8.30-9.15 Uhr |

| Sanierung Balkonanlagen | Jütlandring 180-184<br>24109 Kiel-Mettenhof |

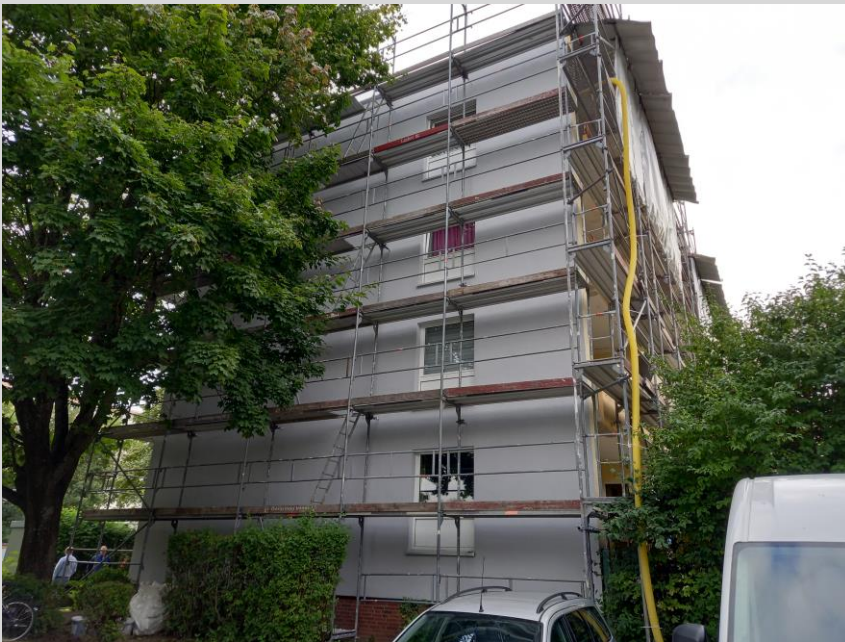
*Die Westfassade ist fertig gestrichen*

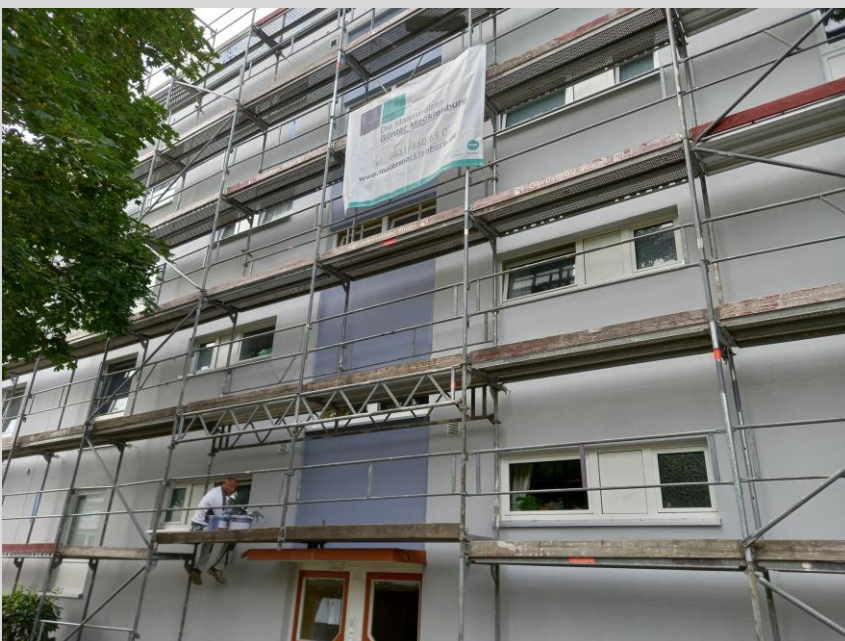
*Die Nordfassade wird in dieser Woche fertig gestrichen sein*

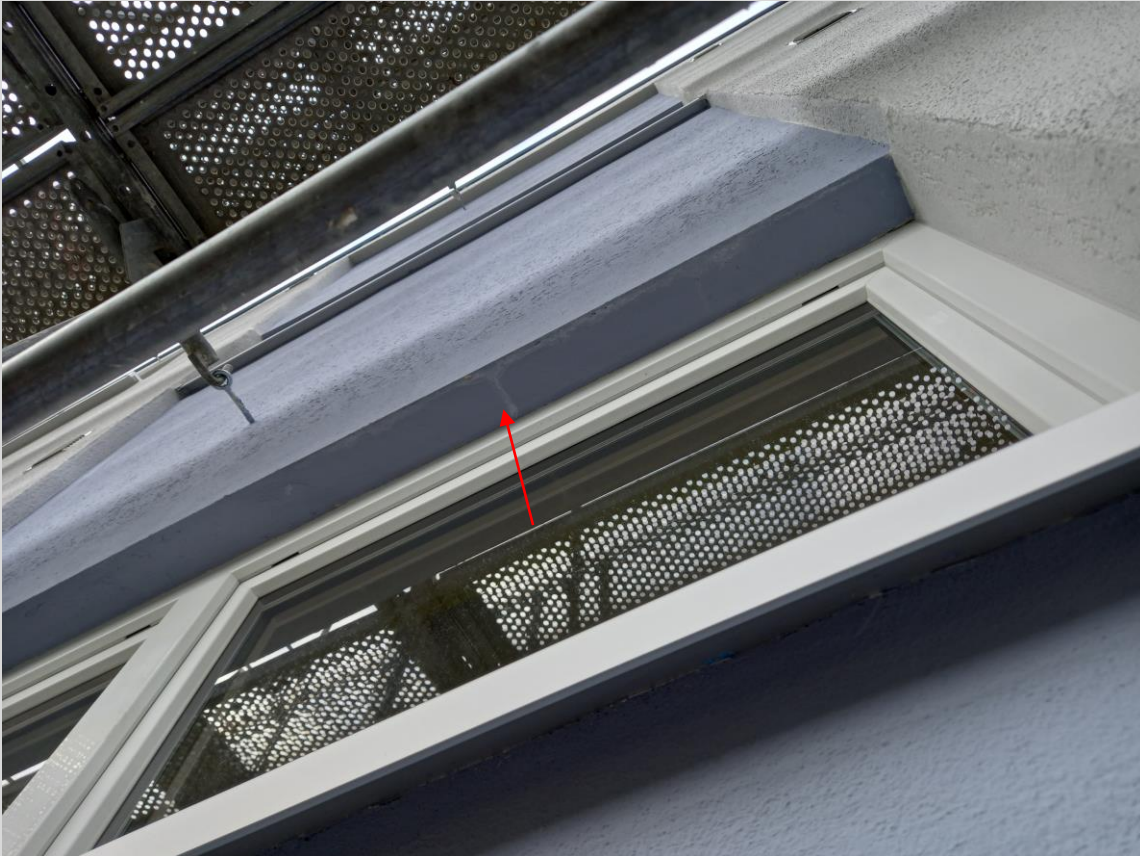
Firma Mecklenburg hat die Fassadenflächen der Nord,- Ost- und Westseite fertig gestrichen. Die Tropfkanten unterhalb der Treppenhaufenster stehen nicht weit genug aus der Nordfassade vor, so dass das Regenwasser dort nicht richtig abreißen kann. Die Tropfkanten werden hier in dieser Woche noch erneuert. Auch die Anschraubstege der neuen Fenstersohlbänke werden alle in dieser Woche dauerelastisch versiegelt sein. Das Fassadengerüst der drei fertig gestrichenen Fassadenseiten kann für die 38.KW 2022 zum Abbau freigemeldet werden. Die Arbeiten im Bereich der Hauseingangsüberdachungen (Hausnummern etc.....) können auch ohne das Fassadengerüst später ausgeführt werden.

*Das Wasser kann an der Tropfkante nicht richtig abreißen, Wasserspuren sind sichtbar*

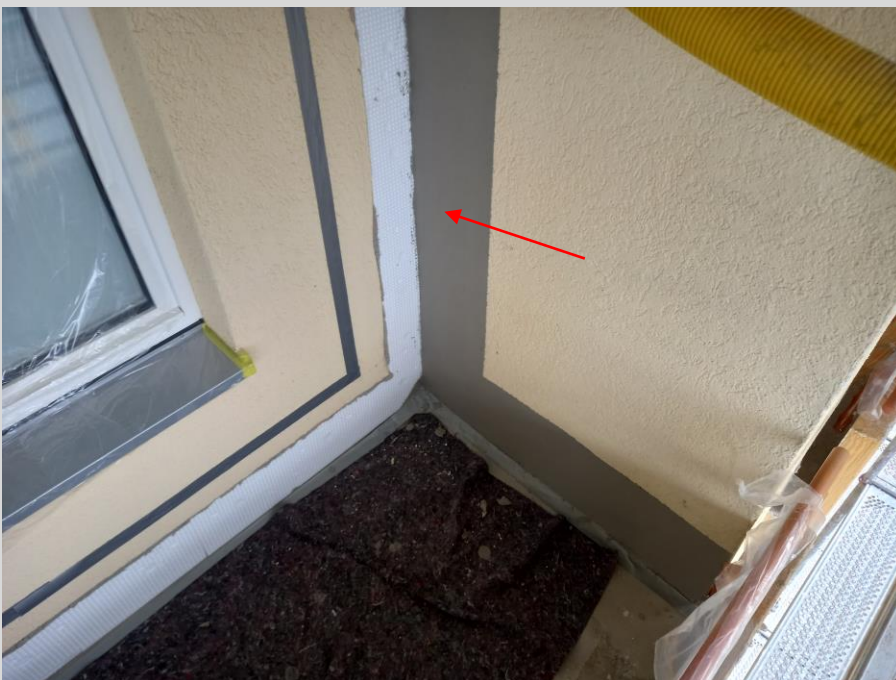
Auf Der Südseite der Wohnanlage werden, die auf den Balkonen ergänzten Wärmedämmplatten, bis Mitte der kommenden Woche (38.KW 2022) armiert sein, so dass mit dem Auftragen des Feinputzes dort am Montag, den 19.09.2022 begonnen werden kann.

*Die ergänzten Dämmplatten werden armiert*

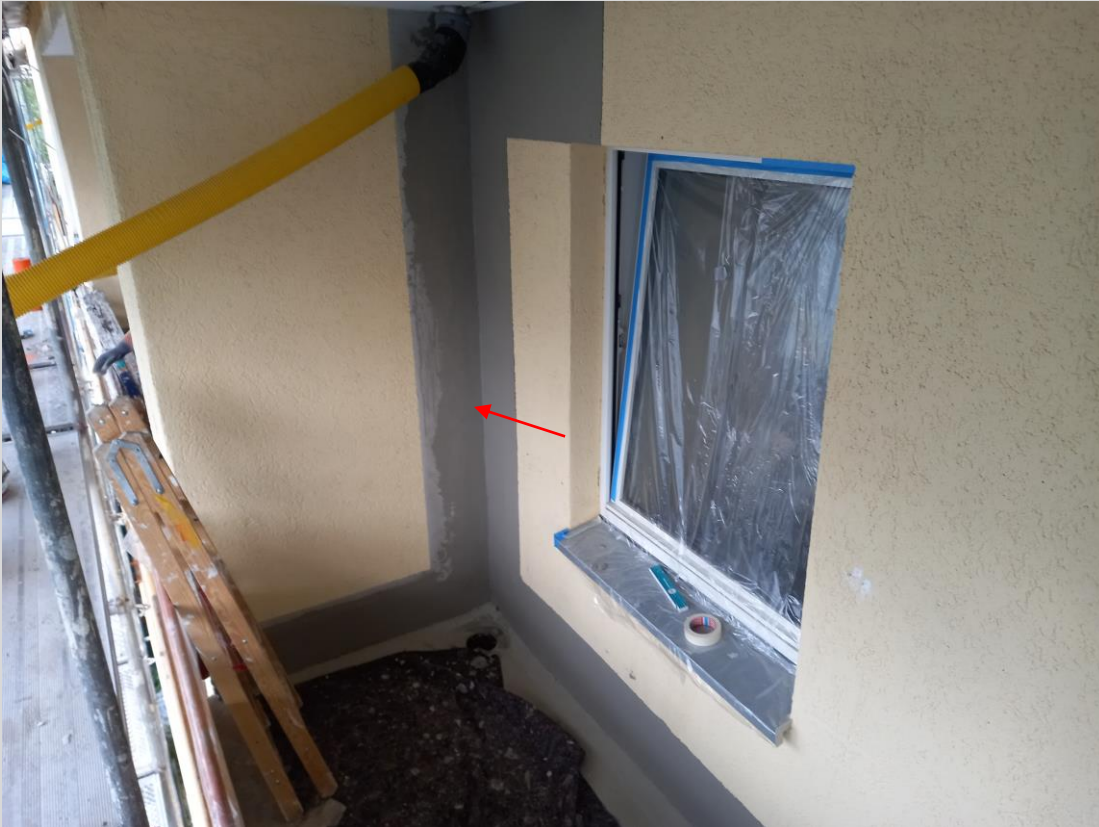
*Armierung der aufgefüllten Dämmlagen*

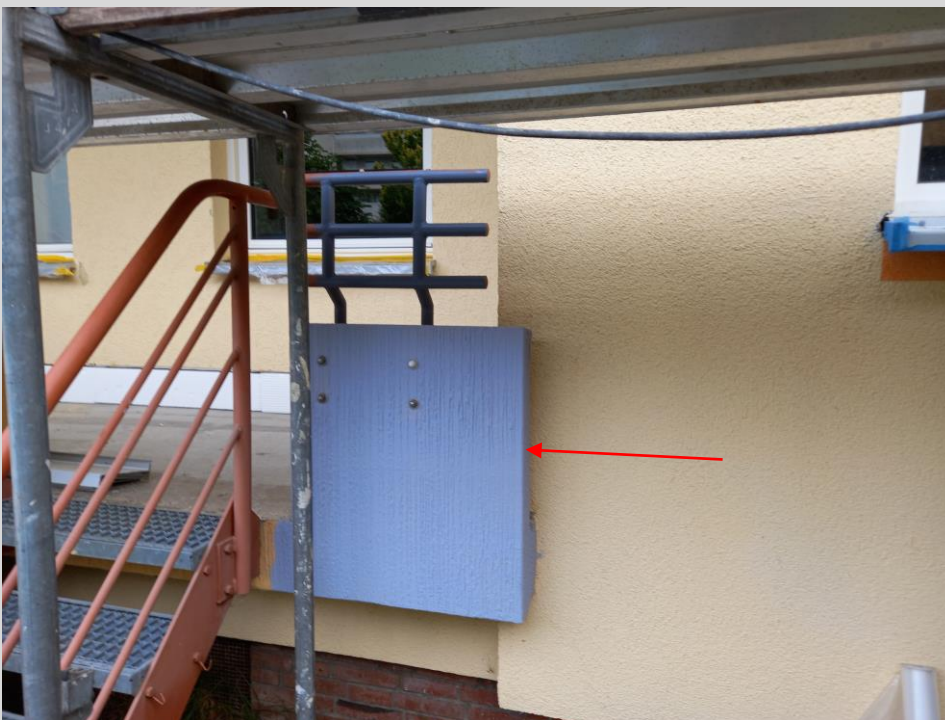
Auf der Südseite hat Firma Mecklenburg noch einmal einen Musteranstrich, mit den von der WEG ausgewählten Farbtönen, an einer Balkonbrüstung und dem darüber verlaufendem Balkongeländer angelegt.

*Musteranstrich Brüstung und Geländer im EG*
