# Bautagebuch

## Baustellenbericht

Datum  
**19.10.2022**

| Objekt<br><b>Sanierung Balkonanlagen</b> | Straße, Hausnummer, PLZ, Ort, Kreis<br><b>Jütlandring 180-184<br/>24109 Kiel-Mettenhof</b> |

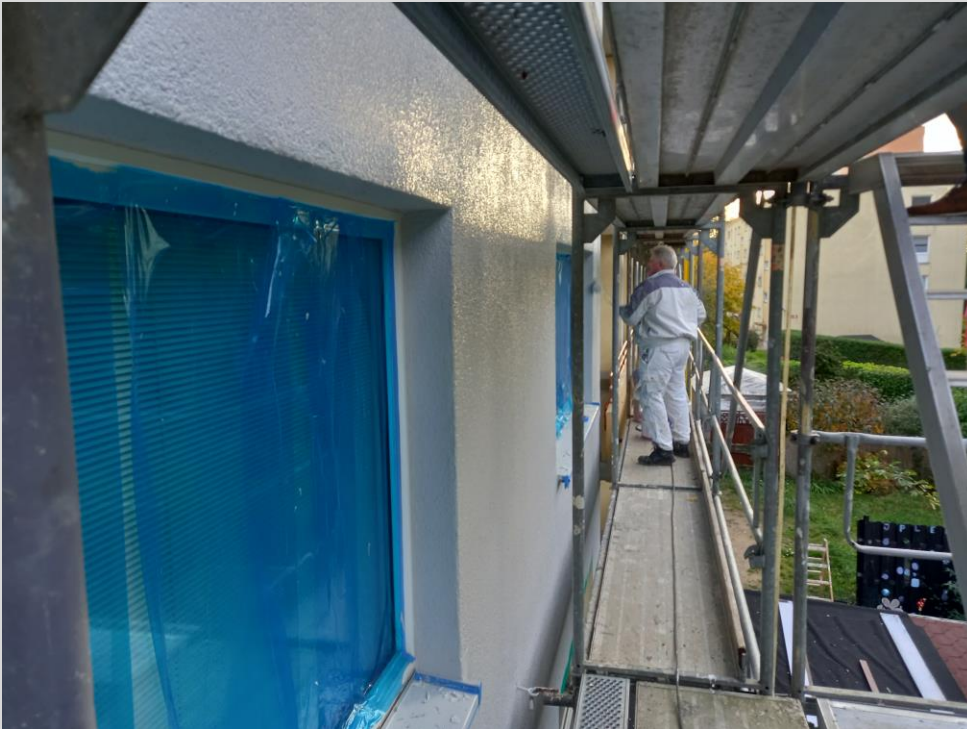
2. Farbanstrich Südfassade

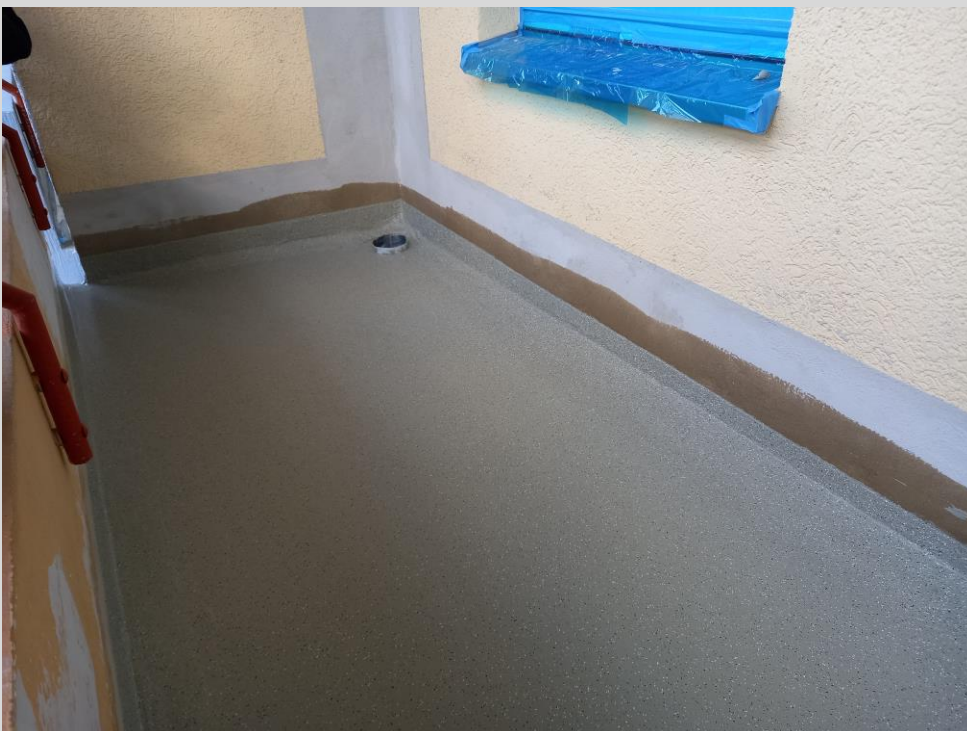
Firma Mecklenburg bringt den Schlussanstrich an der Südfassade auf und putzt die Bereiche der WDVS-Ergänzungen auf den Balkonen mit einem Feinputz. Die Wandflächen auf den Balkonen und die Balkondecken werden nach den Beschichtungsarbeiten der Balkonfußböden gestrichen.

Feinputz wird in den mit WDVS ergänzten Flächen aufgetragen

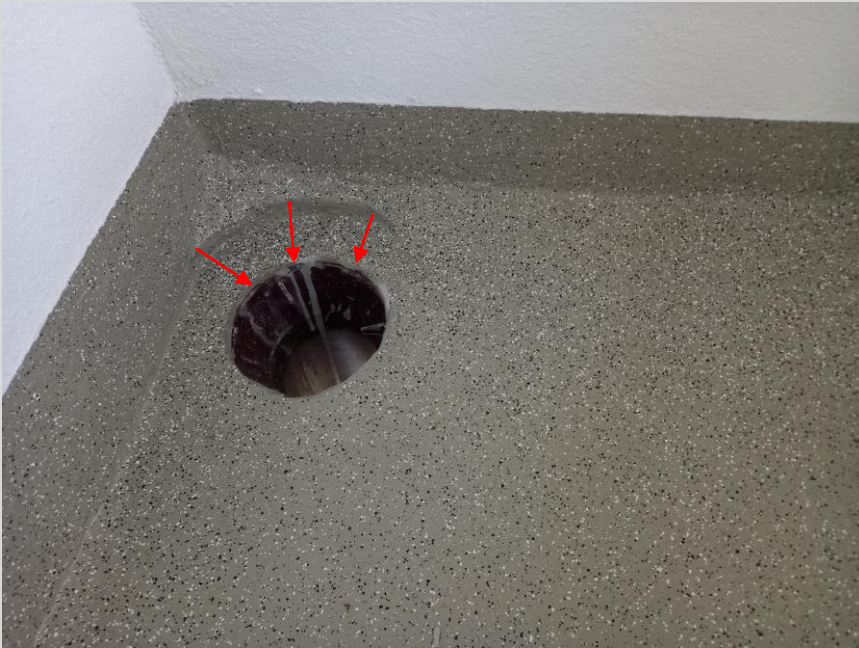
Der Unterzeichner und Herr Hansen erläutern den Anwesenden noch einmal, dass alle Balkone im Bereich der alten Hohlkehlen und auch in der Fläche nachgespachtelt werden. Die im Bereich der Balkonabläufe entstandenen Absätze werden rampenförmig angespachtelt, dies wird auch auf den bereits beschichteten Balkonen erfolgen.

*Kanten werden angespachtelt*

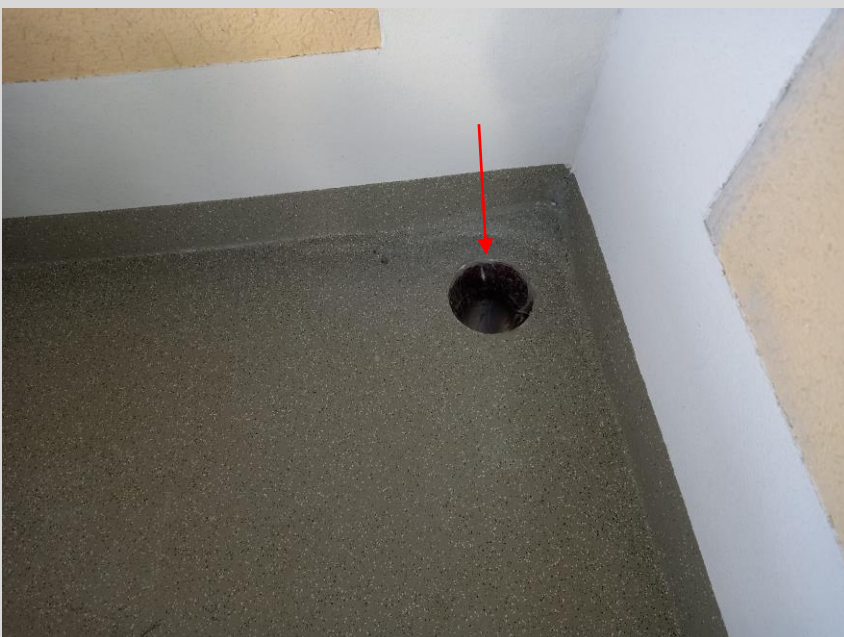
Herr Krol merkt an, dass ein Bodeneinlauf auf dem Balkon im 3.OG nach dem Aufbringen der Nutzschicht sehr hoch steht, so dass dort kein Wasser richtig ablaufen kann. Dieser Hinweis wurde vom Unterzeichner bestätigt. Firma Mecklenburg und Firma Repenning werden alle Bodeneinläufe auf Höhe und Flucht noch einmal kontrollieren und entsprechend zu hohe oder nicht in der Flucht sitzende Einläufe umgehend ausrichten.

*Bodeneinlauf steht zu hoch*

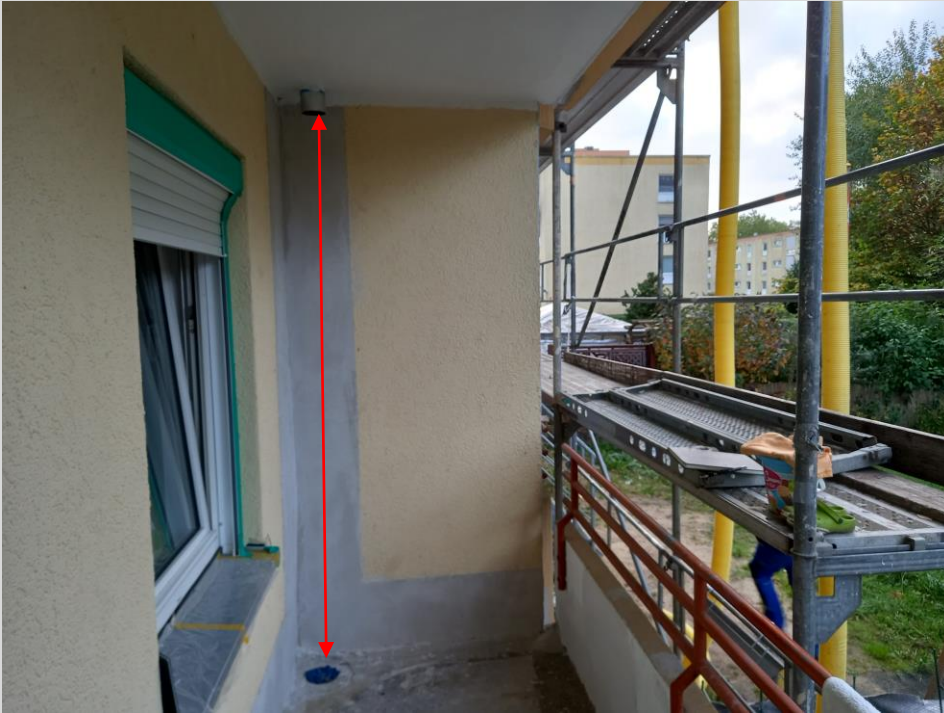
*Die Flucht zwischen den Bodeneinläufen ist zu kontrollieren*
